Örnsköldsvik Dombäck 1:124

Dombäcksövägen 12

Uppdragsnummer	AC1815
Besiktningsdatum	2021-11-09
Besiktningsföretag	Oktopal OBM i Norrland AB
Besiktningsförrättare	Fredrik Milton
Närvarande	Fredrik Milton
Giltig till och med	2022-11-09

Byggnadsbeskrivning
Huset är ett 2-planshus med källare.

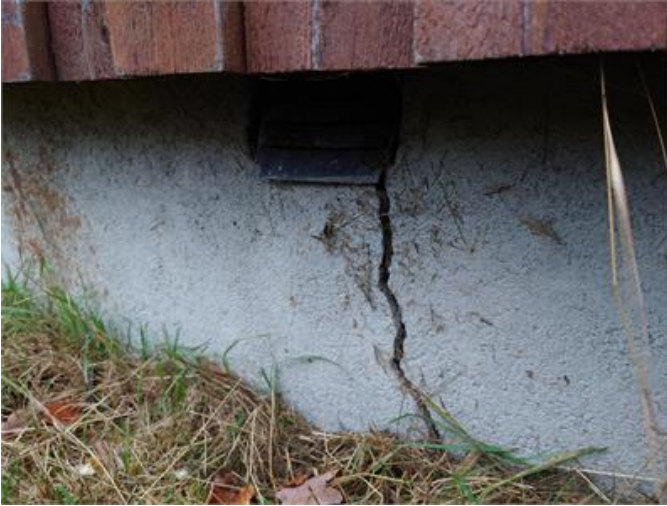
Sockel			X		Sättningsprickor förekommer i grundmur. Kantlist saknas på grundens h-d polyetenmatta och utvändigt fuktskydd är lokalt synligt ovan mark. Delar av utvändigt fuktskydd som utsätts för solljus blir sprött och riskerar att spricka vilket försämrar funktion och teknisk livslängd.
Fasad			X		Fasad och utvändigt målade ytor har ett generellt underhållsbehov. Torrprickor och rötskador förekommer i panel och träkonstruktioner.
Dörrar			X		Dörrar har underhållsbehov. Balkongdörr är i dåligt skick och bör bytas ut.
Fönster			X		Flera fönster har underhållsbehov och något är ev. i behov av byte. Otätheter förekommer kring flera fönster, vilket kan leda till att fukt tränger in i underliggande väggkonstruktion.
Stuprör/Hängrännor			X		Takavlopp mynnar invid grundmur och bör dras ut från hus. Skador och läckage noterades från hängrännor. Takavvattningssystem har underhållsbehov.
Balkong			X		Balkongräcke har renoveringsbehov.

Sättningspricka i grundmur.

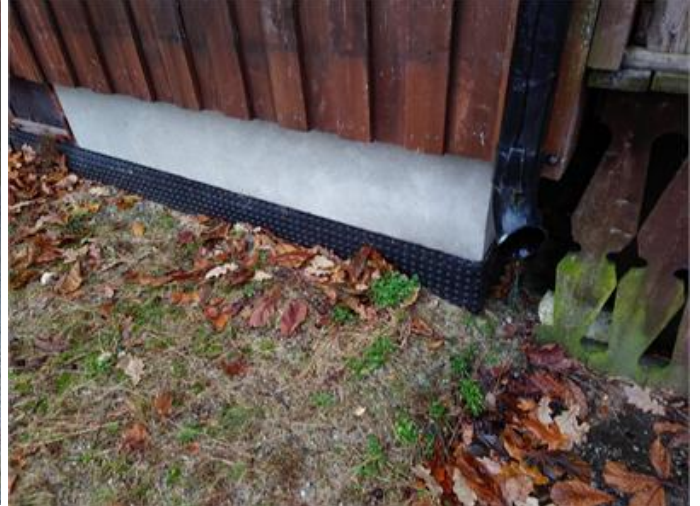
Utvändigt fuktskydd synligt ovan mark.

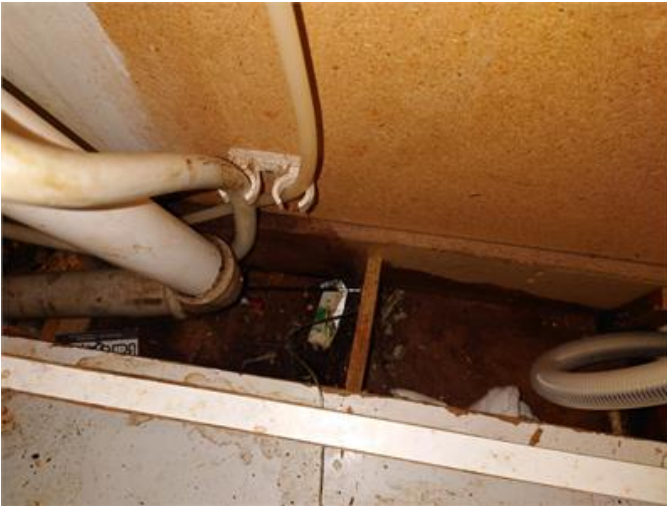
Besiktningresultat					
Bedömningskala: 1 = Utan anmärkning, 2 = Påpekande, 3 = Bör åtgärdas, 4 = Ej besiktningsbart					
Byggnadsdel	1	2	3	4	Anmärkning
			X		Spår av läckage finns i botten på diskbänksskåpet. Ingen förhöjd fuktindikering noterades vid besiktningstillfället men skador i underliggande konstruktioner kan inte uteslutas.
Vardagsrum / Allrum	X				
Övre plan					
Trappa	X				
Hall			X		Fukt och rinningsmärken förekommer på vägg, vilka bör kontrolleras och åtgärdas i erforderlig omfattning om så anses nödvändigt.
WC				X	Utrymmet är ej färdigställt och därmed ej besiktningsbart.
Förråd 1	X				
Förråd 2	X				
Sovrum 1	X				
Sovrum 2	X				
Sovrum 3	X				
Klädkammare 1			X		Fuktfläckar förekommer i tak, vilka bör kontrolleras och åtgärdas i erforderlig omfattning om så anses nödvändigt.
Klädkammare 2	X				
Dusch			X		Fuktskada finns i vägg. Renovering av utrymmet rekommenderas. Kontakta en behörig våtrumsentreprenör för en renovering. I samband med renoveringen bör omkringliggande konstruktioner kontrolleras för att upptäcka eventuella följdskador.

Spår av läckage under diskbänksskåp.

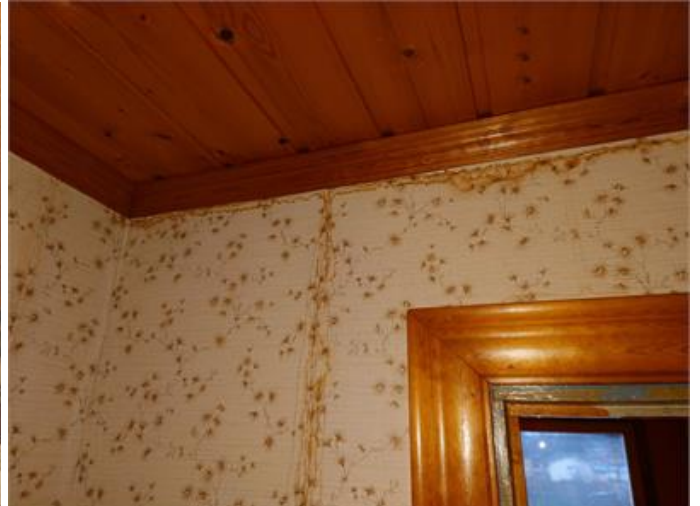
Fuktfläck på vägg i hall på övre plan.

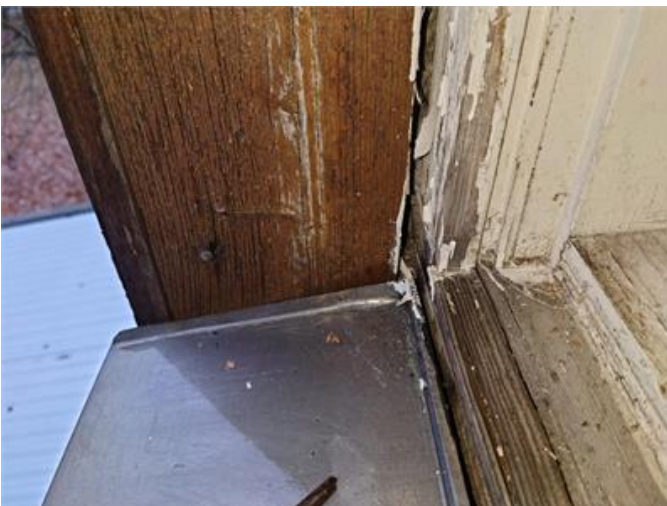
Otättheter kring fönster.

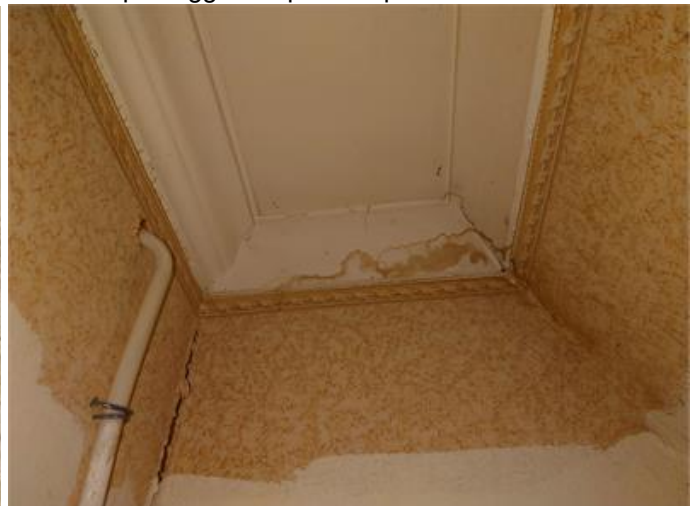
Fuktfläck i tak klädkammare 1.

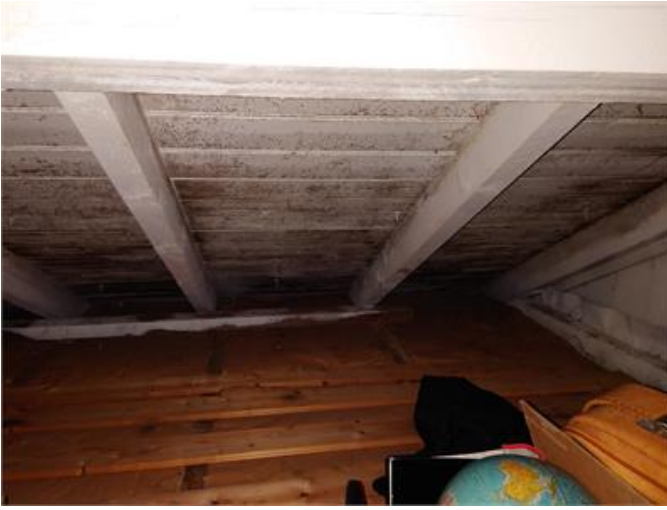
Nockvind			X		Fuktfläckar/mikrobiell påväxt förekommer på underlagstak, vilket bör kontrolleras regelbundet och orsak åtgärdas i erforderlig omfattning.
Källare					
Trappa		X			3-fasuttag i metall. 3 fas uttag i metallutförande tillverkas inte längre då detta anses som en stor risk för personskada
Allmänt			X		En förhöjd fuktighet i betongplatta samt källarväggar är att förväntas i en äldre källare. Trädetaljer, övrigt organiskt och täta material i kontakt med dessa ytor riskerar därför att även erhålla viss förhöjd fuktighet med mikrobiella skador som följd. Puts/färgsläpp och missfärgningar förekommer på väggar och golv.
Hall		X			Sättningskador finns i golv.
Pannrum			X		Mikrobiell påväxt/svampmycel har noterats på golv i utrymmet. Åtgärdsbehov bör kontrolleras och fastställas av fackman/sakkunnig.
Tvättstuga			X		Golvet är uppbilat. Orsak till detta är okänd. I utrymmet finns en äldre gjutjärnsbrunn. Byt golvbrunnen vid en eventuell renovering.

Fuktfläckar/mikrobiell påväxt i underlagstak på vind.

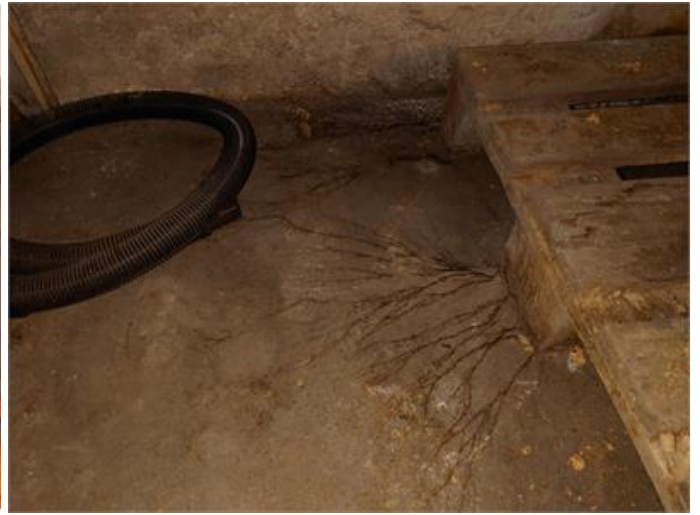
Svampmycel på golv i pannrum.
