Anticimex Överlåtelsebesiktning av småhus - nivå 2

Fastighetsbeteckning: Bjursnäs 2:6	
Fastighetsägare: Ziad Al-Kadhimi	
Fastighetsadress: Ramundervägen 59	
Postnummer: 695 30	Ort: Laxå

Besiktningdatum: 2023-06-30	Protokollnummer: 67658198
Temperatur: 19 °C	Väderlek: Mulet
Tekniker: Axel Guldmar	
E-post: axel.guldmar@anticimex.se	
Kontor: Örebro	
Närvarande: Fastighetsägare Axel Guldmar: Besiktningssman Anticimex

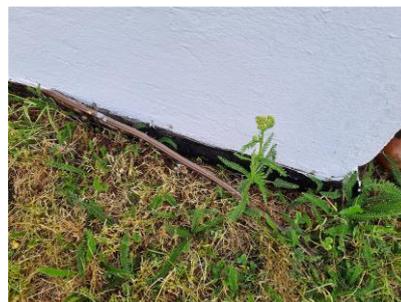
- Utvändigt fuktskydd ligger oskyddat ovan mark.
- Täcklist saknas lokalt.

Risk finns att det utvändiga fuktskyddet skadas och funktionen försämras.

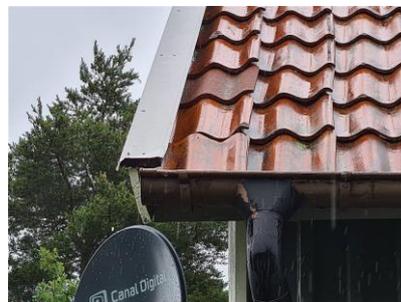
- Yttertaket är äldre.
- Takpannor ligger fel lokalt.

Takpannor, plåtdetaljer och underlagspapp har enligt vår bedömning en begränsad livslängd. Eftersom husets taktäckning är äldre har det ett minskat motstånd mot vatteninträngning. Detta i sin tur kan leda till fuktskador på träläkt och vidare ner i underliggande konstruktioner.

Taket är besiktigt från mark då stege saknades.

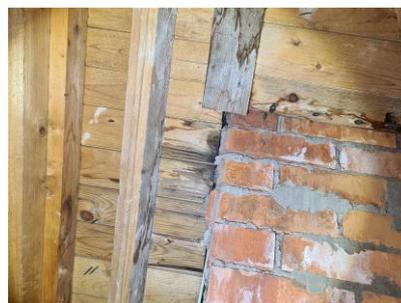
- Fuktfläckar noterades i underlagstaket runt genomföringar (avluftning & skorsten).
- Fuktindikering utan anmärkning vid besiktningstillfället.

Fuktfläckar kan bero på olika saker, och kan vara ett tecken på en tidigare eller ett pågående läckage.

Vi rekommenderar en fördjupad undersökning för att bedöma orsaken till och omfattningen av detta.

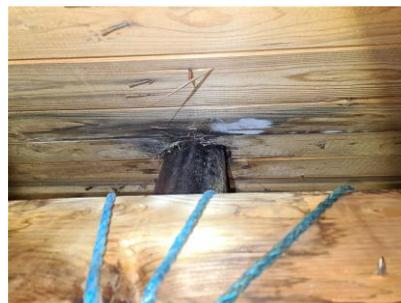
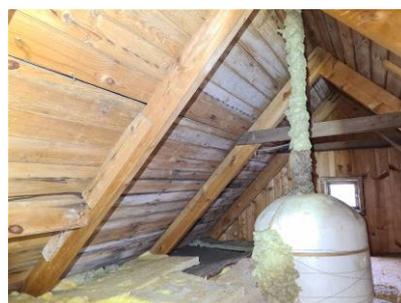
- Vid kontroll av vinden har fuktvärden under kritisk fuktnivå för mikrobiell tillväxt uppmätts, dock finns mikrobiell påväxt på underlagstak.

Fuktkvoten i underlagstak/takbjälkar uppmättes till 8 %.

Den upptäckta mikrobiella påväxten på underlagstaket är ett tecken på att vinden har tillförts eller tillförs fukt inifrån bostaden. Observera att besiktning av bostadens ventilationssystem inte har ingått i uppdraget.

För att komma tillrätta med detta kan fukttilförseln inifrån bostaden behöva minskas. Det kan göras genom att ventilationen i bostaden förbättras samt att eventuella otätheter i vindsbjälklaget (tak-/väggvinklar, taklucka med mera) tätas. Läs Anticimex faktablad om ouppvärmade vindsutrymmen för tips och råd.

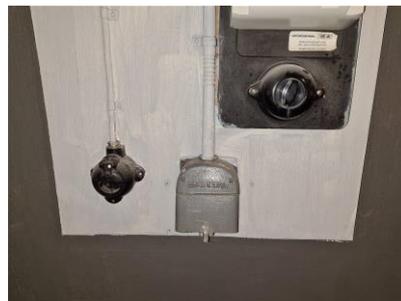
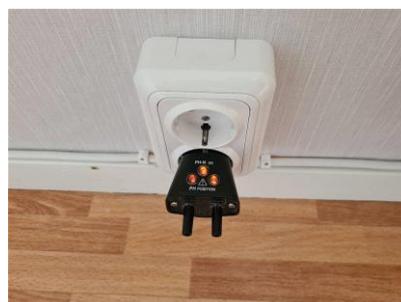
- Elanläggningen i huset är äldre lokalt.
- Ojordade uttag i vardagsrum och sovrum 2 har kåpor som visar jord.
- Beröringsskydd saknas på lampkabel i sovrum 2.
- 3-fas uttag i metall finns i källaren.

Äldre elanläggningar, elkablar och övriga iakttagelser är en säkerhetsrisk som kan orsaka både personskador och brand.

Kontakta en elektriker för kontroll och åtgärdsförslag.

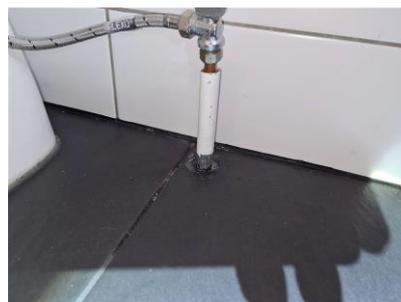
- Rörgenomföring finns i golv.

Rörgenomföringar i golvet medför en ökad risk för att vatten tränger ner i omkringliggande konstruktioner och orsakar fuktskador.

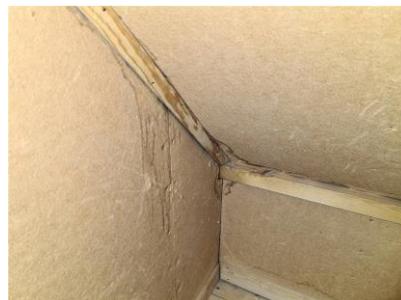
- Fuktfläckar noterades på vägg.
- Fuktindikering utan anmärkning.

Fuktfläckar kan bero på olika saker, och kan vara ett tecken på en tidigare eller en pågående fuktskada.

Vi rekommenderar en fördjupad undersökning för att bedöma orsaken till och omfattningen av detta.

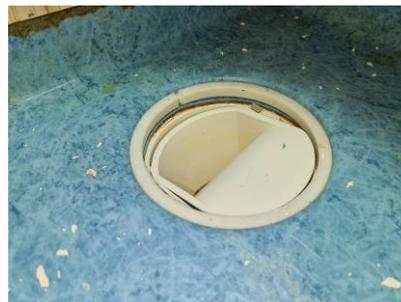
- Duschrummet har äldre ytskikt.
- Lokala tapetsläpp förekommer.
- Tröskel i duschzon hindrar eventuellt läckagevatten från wc/handfat att nå golvbrunnen.
- Golvbrunnen är placerad nära vägg och golvbrunnens klämring sitter löst.
- Rör genomföring finns i duschvägg.
- Tröskel saknas.
- Lucka till vinden sitter i innertaket.
- Avvikande lukt upplevdes i utrymmet.

Utrymmet är äldre, har passerat tiden för sin tekniska livslängd och har noterade brister.

Renovering av utrymmet rekommenderas. Kontakta en behörig våtrumsentreprenör för en renovering. I samband med renoveringen bör omkringliggande konstruktioner kontrolleras för att upptäcka eventuella följdskador.

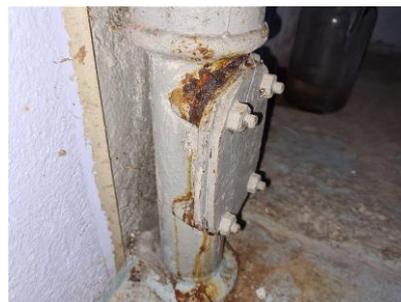
✗ Rost noterades på avloppsrör.

Kontakta rörmokare för kontroll och åtgärd av detta.

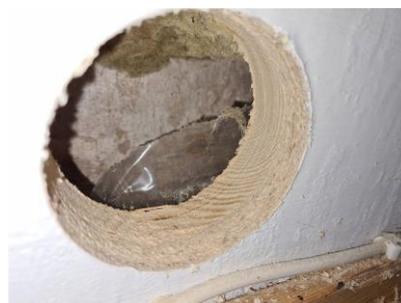
🔍 • Vid kontroll av väggkonstruktionen uppmättes fuktvärden över kritisk nivå för mikrobiell tillväxt och normal lukt upplevdes.

Konstruktionens uppbyggnad: Betongvägg - träreglar - mineralull - trävägg - spånskiva.

Den relativa fuktigheten uppmättes till 83 % vid en temperatur på 15,9 °C och en normal lukt kunde kännas i golv/vägg vinkel.

Vi rekommenderar en fördjupad undersökning för att bedöma orsaken till och omfattningen av detta. Det är viktigt att tänka på att denna rekommendation om fördjupad undersökning gäller hela den uppreglade golvkonstruktionen och den utreglade väggkonstruktionen.

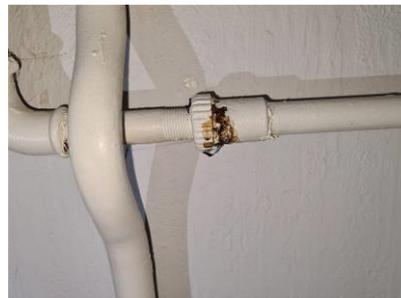
- Rost noterades på rör.

Kontakta rörmokare för kontroll och åtgärd.

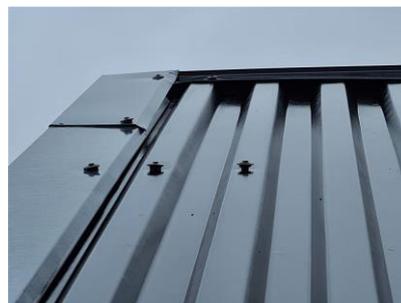
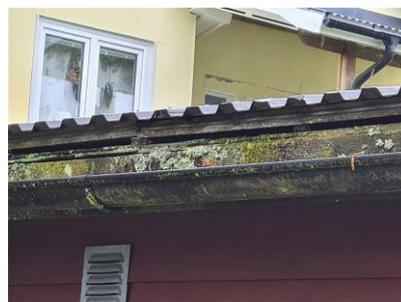
- Lokal rötskada noterades vid takfot.
- Yttertaket är äldre.
- Klockspikar har hamnat ur sitt läge lokalt.

Vi rekommenderar en fördjupad undersökning för att bedöma orsaken till och omfattningen av detta.

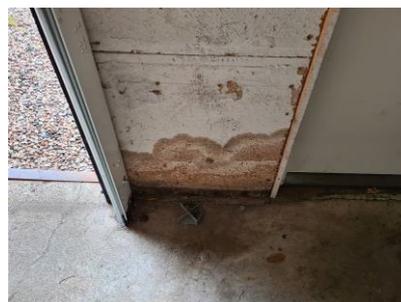
- Fuktfläckar noterades på vägg.
- Förhöjda fuktvärden uppmättes vid fläckar.

Vi rekommenderar en fördjupad undersökning för att bedöma orsaken till och omfattningen av detta.
