## ÖVERLÅTELSEBESIKTNING

### Säljklar Total med fuktmätning

## Göteborg, KÄRR 2:36

Sjömärkesvägen 13  
423 39 TORSLANDA

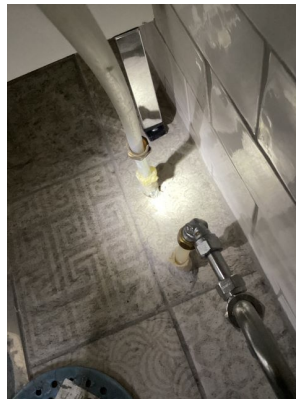
##### **Sprickor och hål i våtzon 1.**

Då hål finns i våtzon 1, finns det risk att fukt kan tränga in bakom ytskiktet och orsaka förhöjd fuktstatus vid ett eventuellt läckage.

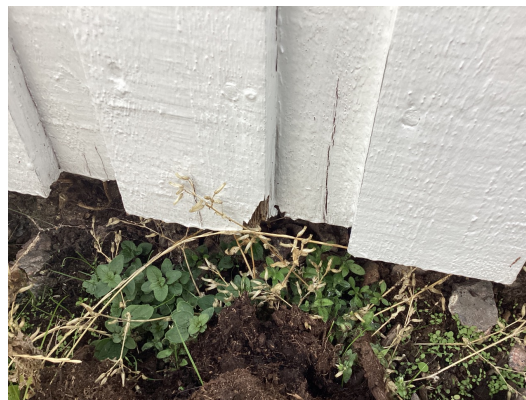
### Rötskador.

I trä som har rötskador så försämras hållfastheten. Detta medför ökad risk för att fukt tränger in i angränsande konstruktion.

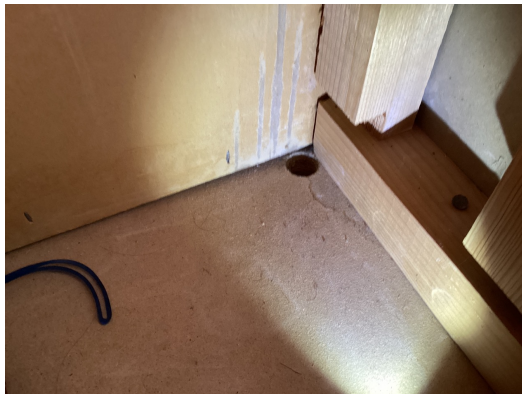
### Missfärgningar.

Då missfärgningar har observerats, finns det risk att man har skador i konstruktionen. Dessa missfärgningar var torra vid besiktningsstillfället.

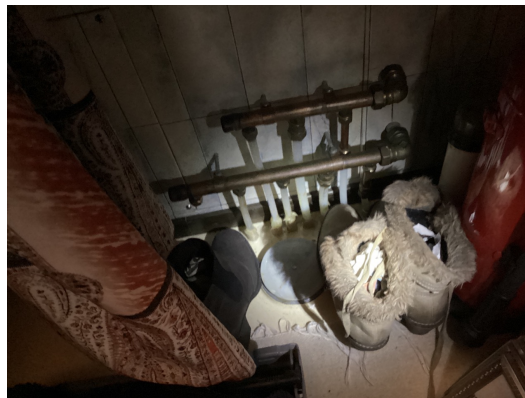
##### **Rörkopplingar utan läckageskydd.**

Då det noterats att det finns rörkopplingar utan läckageskydd finns det risk att det kan uppstå fuktrelaterade skador i angränsande konstruktioner vid ett eventuellt läckage.

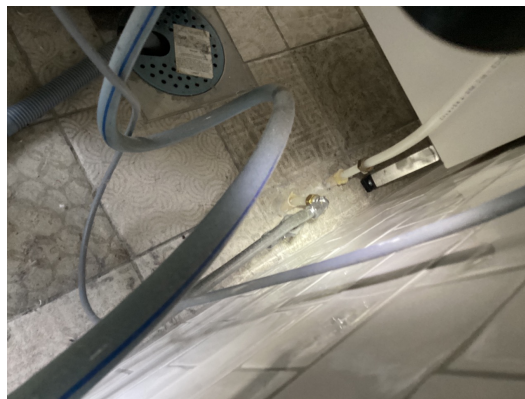
##### **Rör genomföringar i våtzon 1.**

Då rör genomföringar finns i våtzon 1, finns det risk att fukt kan tränga in i angränsande konstruktionen och där orsaka fuktrelaterade skador.

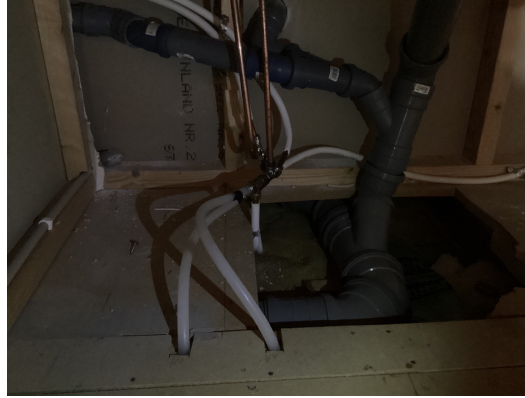
### Rörkopplingar utan läckageskydd.

Då det noterats att det finns rörkopplingar utan läckageskydd finns det risk att det kan uppstå fuktrelaterade skador i angränsande konstruktioner vid ett eventuellt läckage.

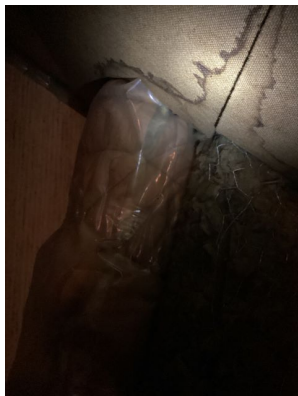
#### **Missfärgningar på yttertaket runt ventilationskanal.**

Missfärgningarna runt ventilationskanaler kan bero på brister i ventilationskanalens plåtarbete eller att ventilen är för kort och avslutad inne i plåtlådan. Om frånluftskanalen är för kort riskerar varm fuktig luft att kondensera på kall plåt vilket kan leda till att fukta rinner ner i konstruktionen. Man bör kontrollera installationen med fackman för att säkerställa orsak till missfärgningar.

Torra
