Besiktningssprotokoll

Försäkringsbesiktning för Anticimex Säljarförsäkrat

Fastighetsbeteckning: Fyllhammaren 7	
Fastighetsägare: Rolf Boström	
Fastighetsadress: Tvärgatan 8	
Postnummer: 981 37	Ort: Kiruna

Besiktningdatum: 2022-03-16	Protokollnummer: 66813728
Temperatur: -2	Väderlek: Klart
Tekniker: Joel Esberg	
E-post: joel.esberg@Anticimex.se	
Kontor: Piteå	
Närvarande: Rolf Boström

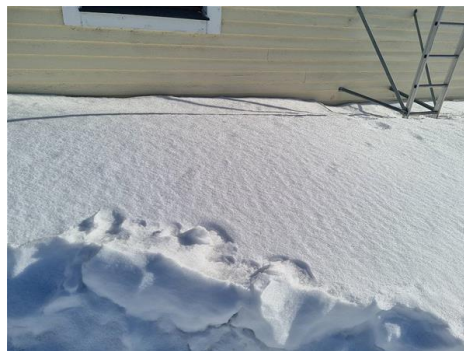
Utvändigt / Markförhållanden

Snötäckta ytor på mark, delar av sockel och delar av stuprör.

Eftersom stora delar av den utvändiga besiktningen inte kunnat utföras på grund av snötäckta ytor rekommenderas en kompletterande besiktning när dessa delar är fria från snö.

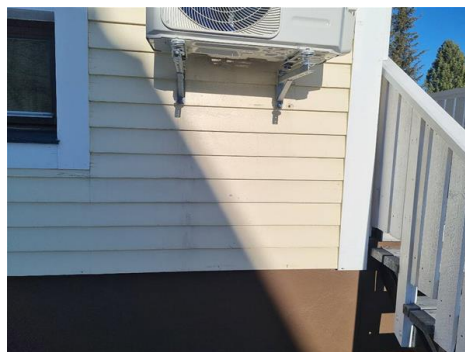
Utvändigt / Sockel

Kondensvatten från luftvärmepumpens utedel leds inte bort från husgrunden.

Detta medför ökad risk för att vatten tränger in i anslutande konstruktioner, vilket i sin tur kan leda till fuktrelaterade skador. Observera att besiktning av byggnadens värmesystem eller värmepumpen inte har ingått i uppdraget.

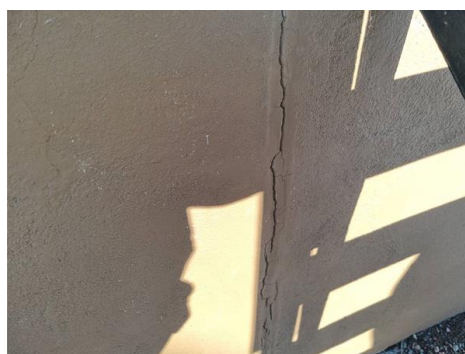
Sprickor finns i sockel.

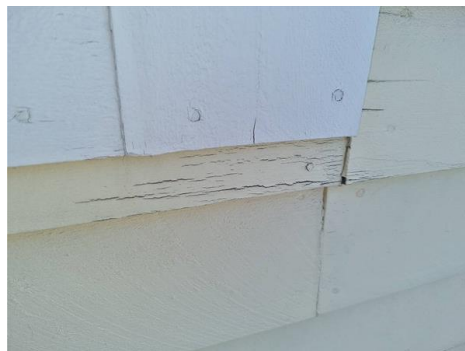
Utvändigt / Fasad

Fasadpanelen är i behov av målning/underhåll.

Fasadbeklädnad och träkonstruktioner där målningsbehov finns riskerar att få fukt- och rötskador på grund av sämre vattenavvisande förmåga. För att öka livslängden på fasadbeklädnaden rekommenderas målning och underhåll.

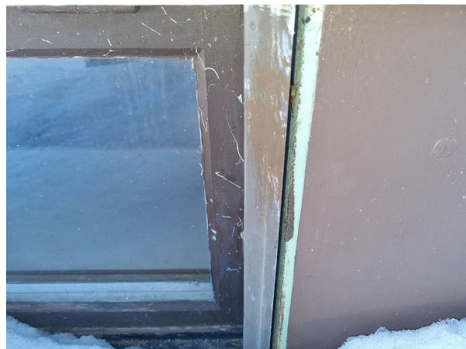
Utvändigt / Fönster

Plåtdetaljer kring källarfönster har lossnat, finns risk för att snö och regn tar sig in i konstruktionen.

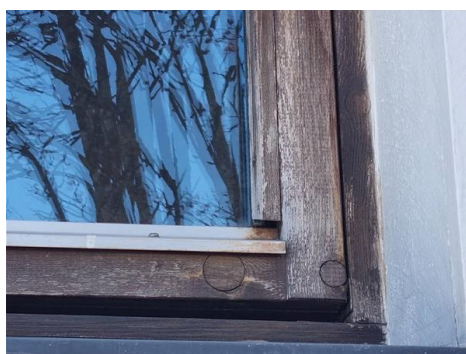
Torrspäckor och färgsläpp finns på fönsterbågar och foder.

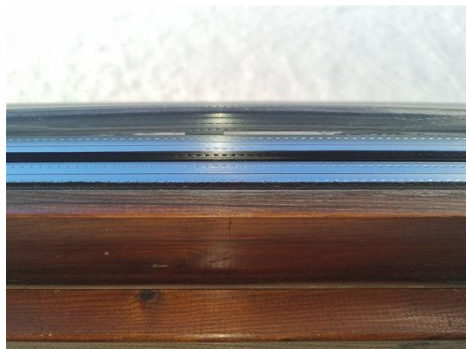
Lösa tätningslister på fönster.

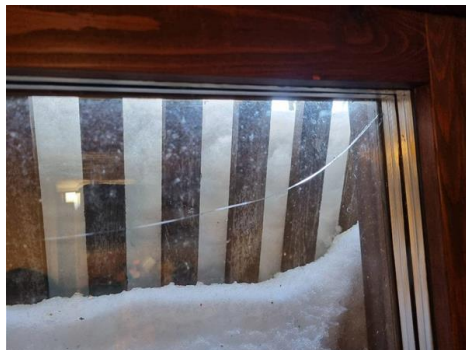
Spricka i glaset i källarfönster.

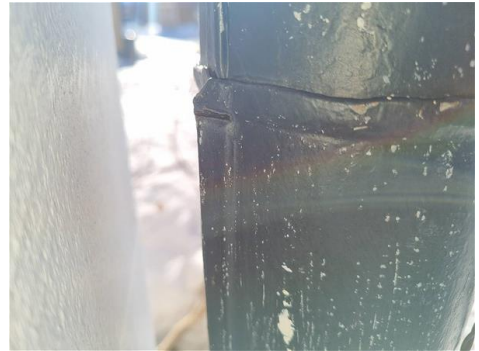
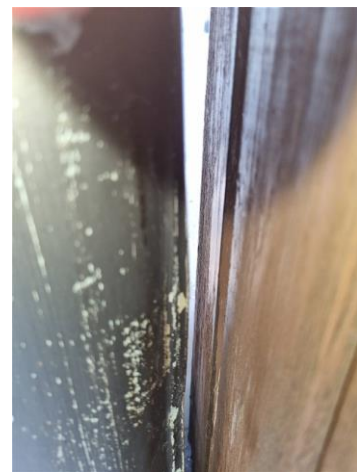
Utvändigt / Hängrännor / Stuprör

Frostsprängningar, finns risk för att stuprör med frostsprängningar börjar läcka och utsätter fasaden och sockeln för extra fuktbelastning.

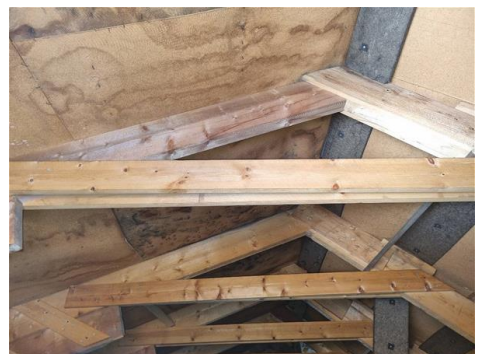
Utvändigt / Vind

Underlagstaket består av träfiberskivor.

Eftersom underlagstaket består av träfiberskivor utan yttre täckning av papp under takbeklädnaden, finns risk vid ogynnsam väderlek att regnvatten/snö tränger in i skivskarvar med läckage på vindsutrymmet som följd. Med tiden kan även träfiberskivorna drabbas av fuktskador.

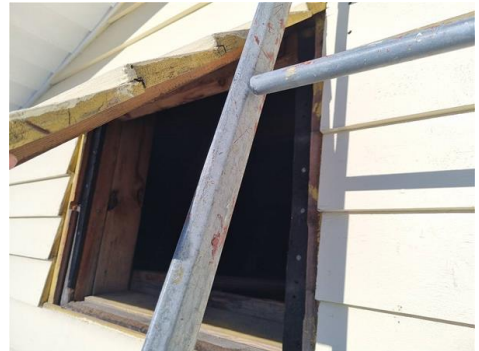
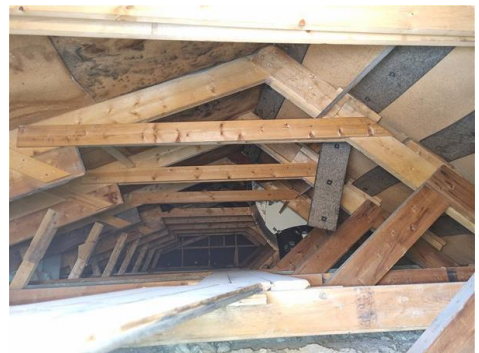
Vind endast besiktigad från lucka då luckan öppnas uppåt och det behövdes stege från balkong för att ta sig upp där, det bedömdes riskabelt att ta sig in där.

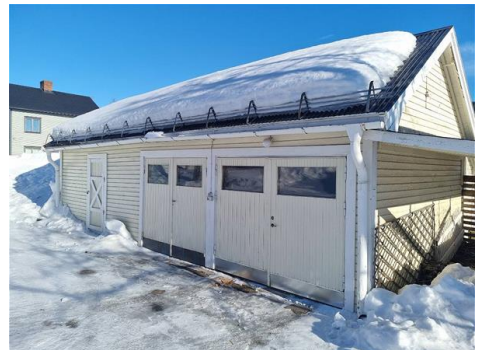
Utvändigt / Garage utvändigt

Snötäckta ytor på tak, mark, sockel och delar av fasad och stuprör.

Eftersom stora delar av den utvändiga besiktningen inte kunnat utföras på grund av snötäckta ytor rekommenderas en kompletterande besiktning när dessa delar är fria från snö.

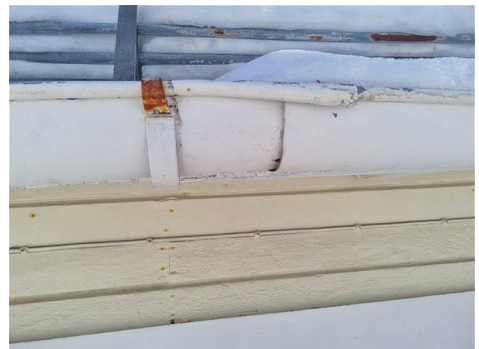
- Frostsprängningar noterades i stuprör.
 - Hängrännor är rostiga och skadade.
- Detta medför risk för läckage med ökad fuktbelastning på fasaden.

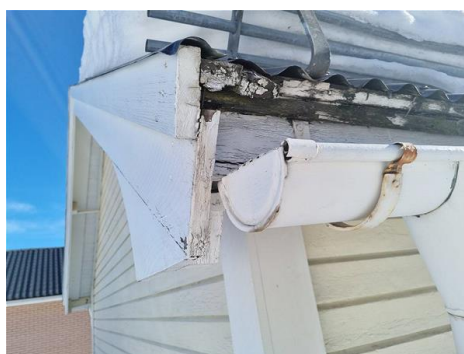
Rötskador på takfotsbrädor och vindskivor. På grund av detta ökar risken för att fukt tar sig in i omkringliggande konstruktioner.

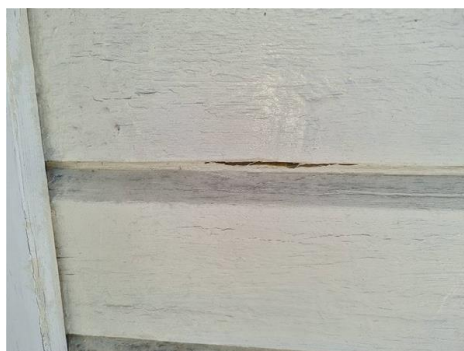
Fasadpanelen är i behov av målning och underhåll.

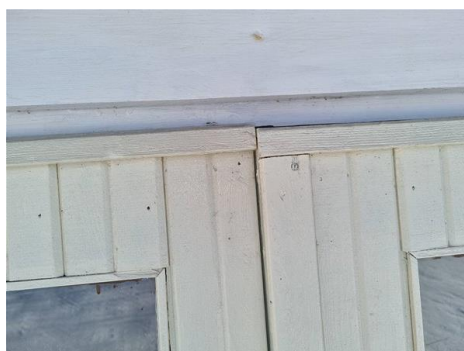
Garageport har dålig passform och är otät.

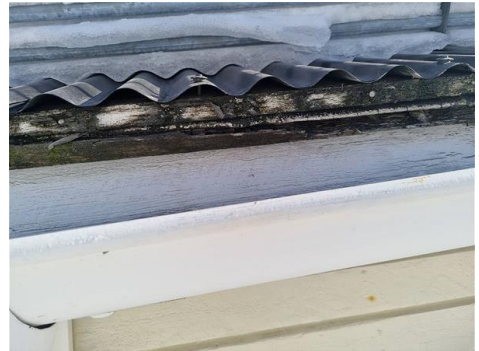
På de delar av taket som var snöfritt noterades ett äldre plåttak.

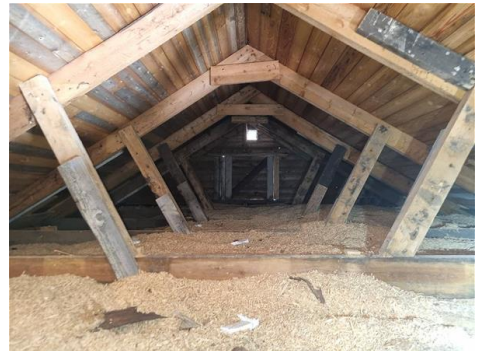
Vindsutrymmet saknar landgångar.

Vindsutrymmet kunde inte besiktas eftersom landgångar saknas.

Vi rekommenderar en kompletterande besiktning när landgång monterats .

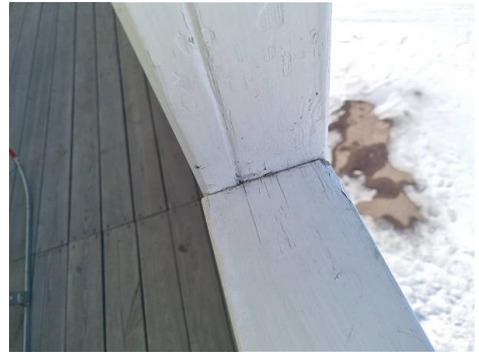
Utvändigt / Veranda

Färgsprickor noterades på verandaräcket.

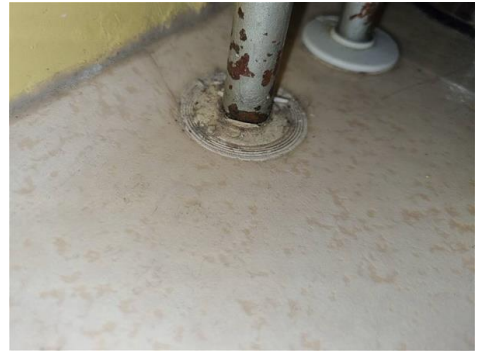
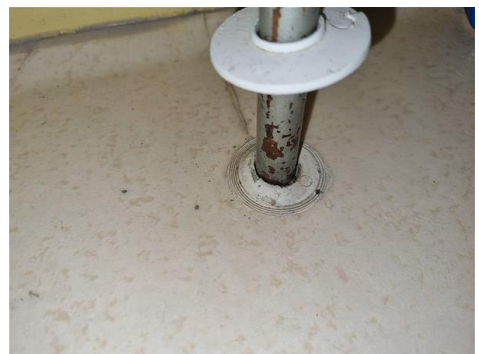
Entréplan / Toalett

Otät genomföring i golvbeklädnaden.

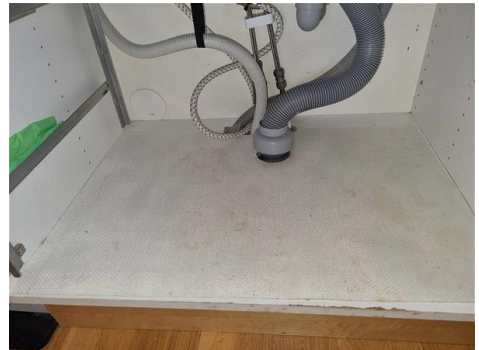
Entréplan / Kök

Fuktskydd saknas i diskbänkskåp.

Utan fuktskydd är det svårt att upptäcka läckage från rörledningar. Vatten kan då tränga in i omkringliggande konstruktioner och orsaka fuktskador.

För att upptäcka eventuella läckage, installera ett fuktskydd.

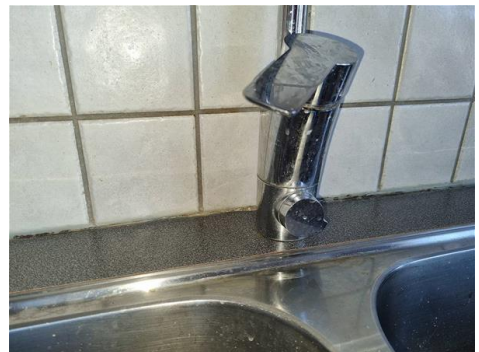
Blandare är lös i infästningen i diskbänken.

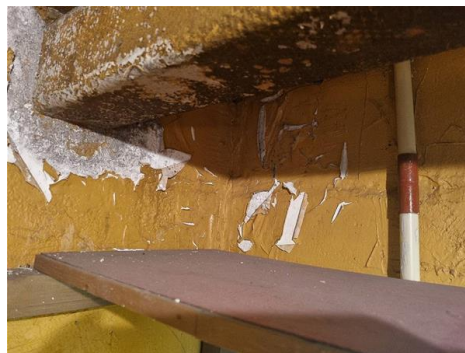
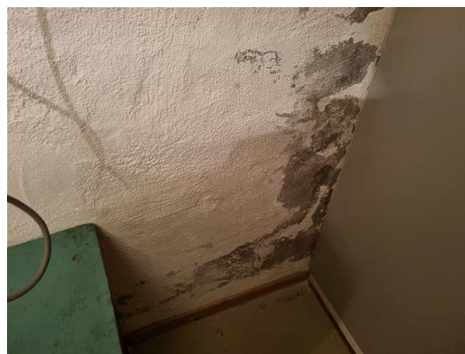
Puts- och färgsläpp finns på källarväggar, samt saltutfällningar på betonggolvet.

Puts- och färg som släppt från underlaget invändigt på källarytterväggarna är ett tecken på att källarens utvändiga fuktskydd inte längre fungerar tillfredsställande.

För att åtgärda detta måste källarens utvändiga fuktskydd förbättras. Läs Anticimex faktablad om källare för tips och råd.

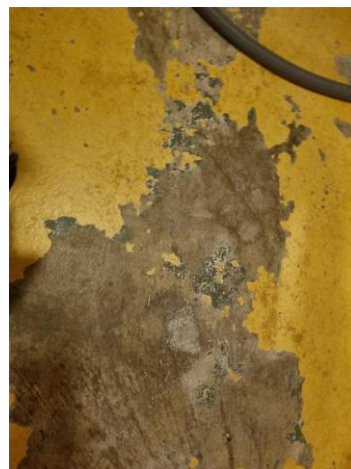
Källarplan / Tvättstuga

Färgsläpp på betonggolvet.

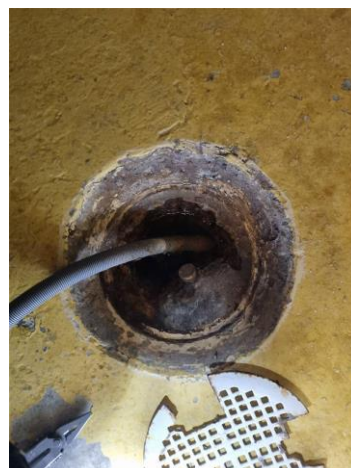
Gjutjärnsbrunnen är rostangripen.

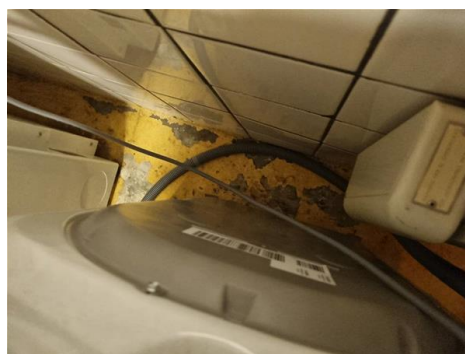
Avloppsslang från tvättmaskin är ej fast monterad.

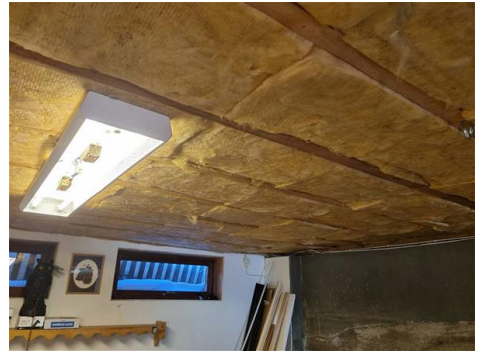
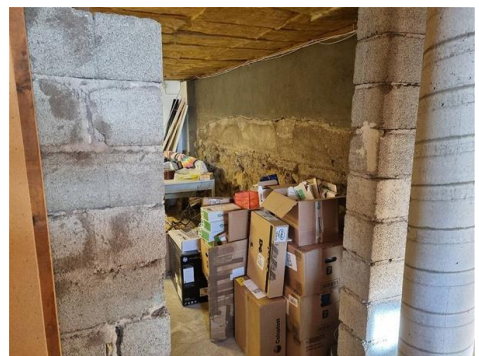
Källarplan / Hobbyrum

- Renovering pågår i utrymmet.
- Innertak saknas.
 - Murning av källarväggar ej färdigställda.

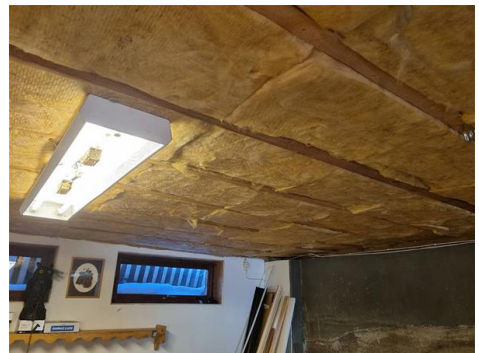
Innertak saknas

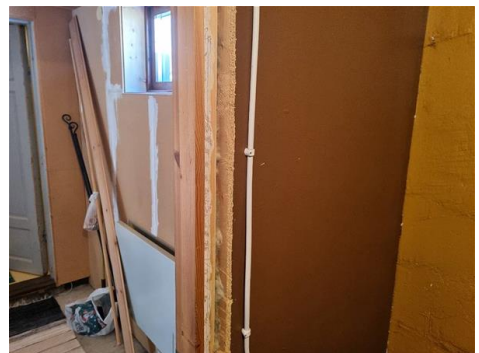
Källarplan / Matkällare

- Dörrfoder saknas.

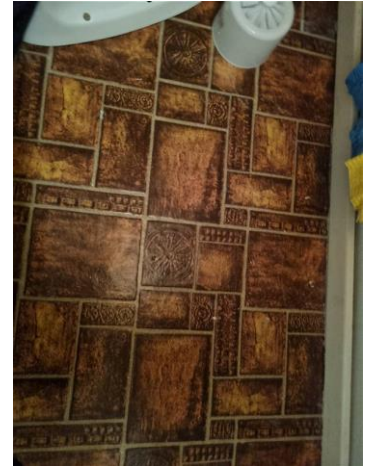
Källarplan / Toalett

Limmad plastmatta finns på betongplattan.

På grund av naturlig fuktpåverkan från mark riskerar plastmattan att släppa från underlaget. Mattan och limmet kan också avge en kemisk lukt som sprids till boendemiljön.

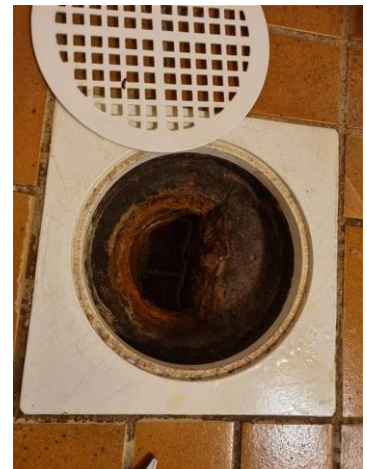
Gjutjärnsbrunnen är rostangripen.

Golvbrunn i pannrum/garage är i dåligt skick.

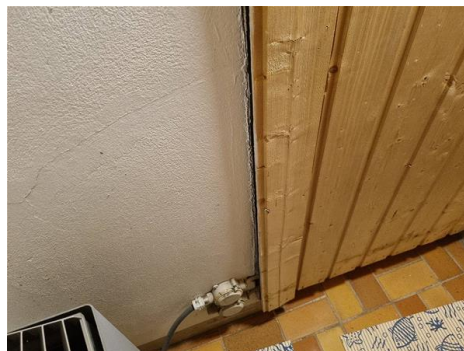
Lös träpanel i bastun.

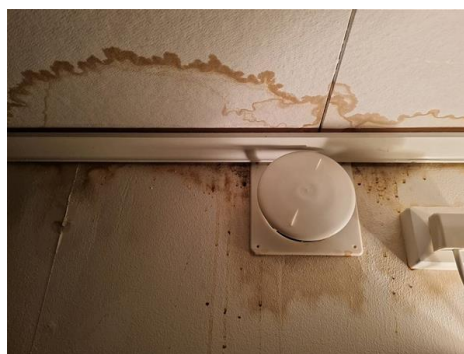
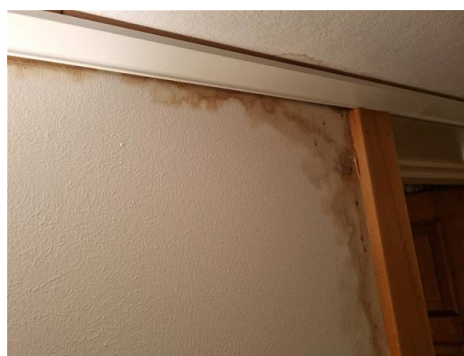
Källarplan / Groventré

Taket och väggar har fuktfläckar i tak/vägg- vinkel samt kring ventil. Förhöjda fuktindikationer uppmättes.

Fuktfläckar kan bero på olika saker, och kan vara ett tecken på en tidigare eller en pågående fuktskada.

Vi rekommenderar en fördjupad undersökning för att bedöma orsak och omfattning.

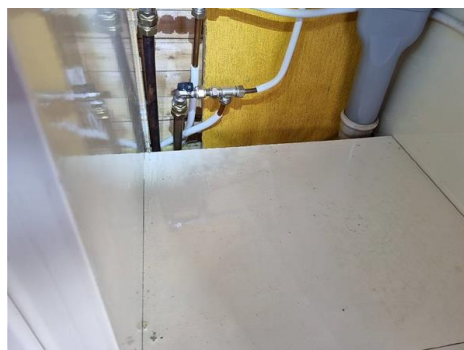
Övre plan / Kök

Fuktskydd saknas i diskbänkskåp.

Utän fuktskydd är det svårt att upptäcka läckage från rörledningar. Vatten kan då tränga in i omkringliggande konstruktioner och orsaka fuktskador.

För att upptäcka eventuella läckage, installera ett fuktskydd.

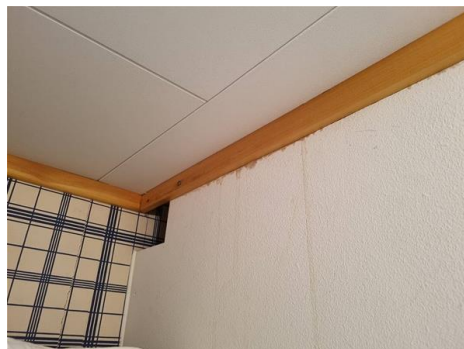
Övre plan / Förråd

Väggen har fuktfläckar och rinspår kring murstocken.

Fuktfläckar kan bero på olika saker, och kan vara ett tecken på en tidigare eller en pågående fuktskada. Inga förhöjda fuktvärden uppmättes.

Vi rekommenderar en fördjupad undersökning för att bedöma orsak och omfattning.

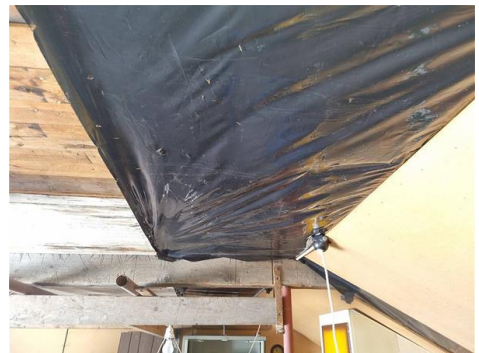
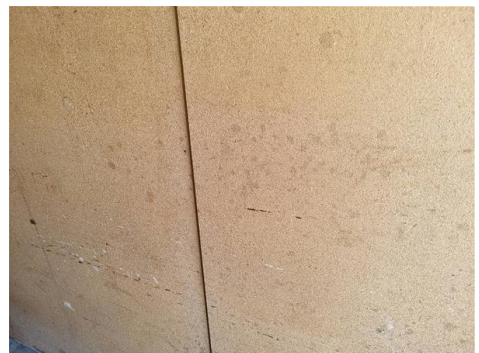
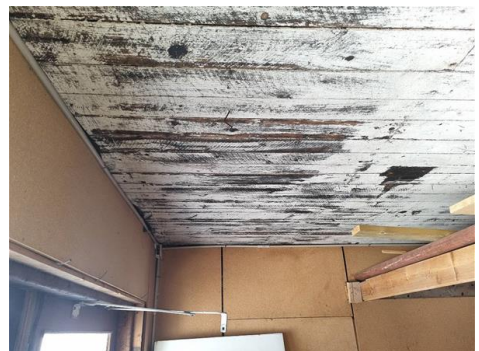
Garage invändigt / Allmänt

- Missfärgningar på innertak.
- Plast upphängt i taket.
- Missfärgningar, små skador i ytbeklädnad okulärt.
