Besiktningssprotokoll

Anticimex Överlåtelsebesiktning av småhus - nivå 2

Fastighetsbeteckning: Linghed 11:6	
Fastighetsägare: Anneli Sjöbom	
Fastighetsadress: Änga 96	
Postnummer: 790 25	Ort: Linghed

Besiktningdatum: 2024-05-28	Protokollnummer: 68288152
Temperatur: 17 °C	Väderlek: Molnigt
Tekniker: Per Ljungberg	
E-post: per.ljungberg@anticimex.se	
Kontor: Falun	
Närvarande: Annelie och Mikael, säljare

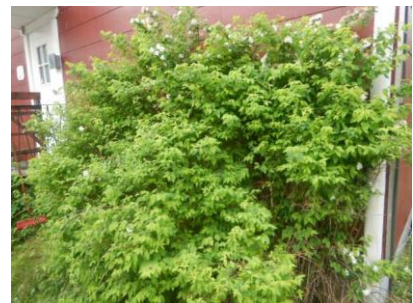
Växter finns i anslutning till grundmur.

När det finns rabatter och växter nära grundmuren finns risk att fukt stannar kvar i väggarna. Detta kan i sin tur orsaka invändiga fuktskador. Växternas rötter kan också skada grundmuren och sätta dräneringsledningen ur funktion.

Sprickor finns i sockel.

Området närmast huset rekommenderas att vara fritt från växtlighet.

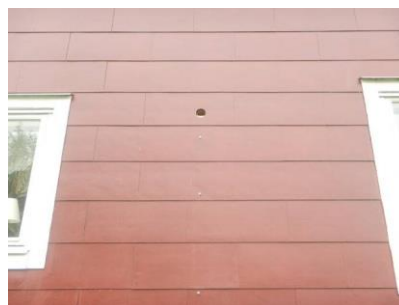
Mindre sprickor och otätheter finns i/på fasad.

Täta fasaden.

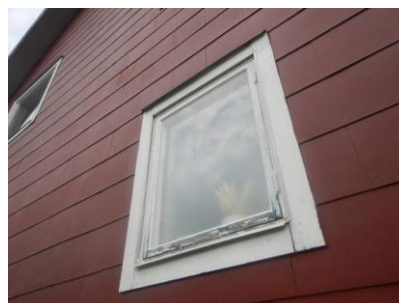
Fönster är i behov av målning/underhåll.

Fönsterbågar och fönsterkarmar där målningsbehov finns riskerar att få fukt- och rötskador på grund av sämre vattenavvisande förmåga.

Spricka noterades i fönsterglas.

För att öka livslängden på fönster rekommenderas målning och underhåll.

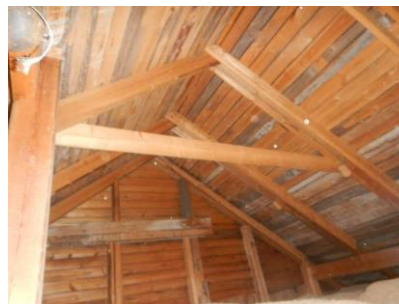
Vid kontroll av vinden uppmättes fuktvärden under kritisk fuktnivå för mikrobiell tillväxt och en normal lukt upplevdes. Fuktkvoten i underlagstak/takbjälkar uppmättes till 8 %.

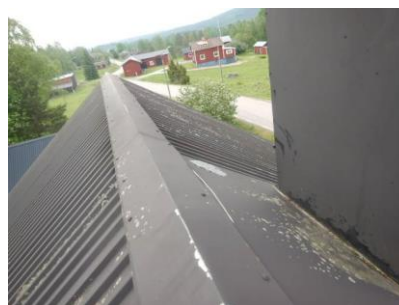
Plåttaket är fastsatt med klockspik som brukar resa sig. Risk att regn och smältvatten rinner in med fuktrelaterade skador som följd.

Rekommenderar att byta ut klockspik till farmarskruv.

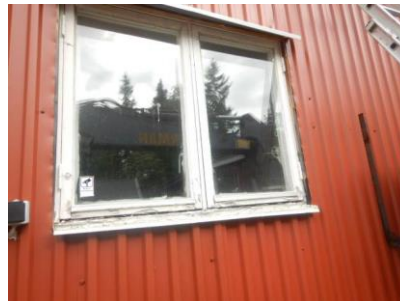
Vanligt underhållsbehov på fönster och mindre portar.

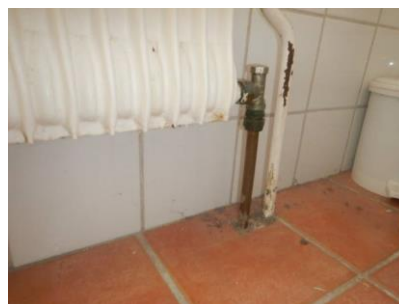
Våtutrymmet har äldre yt-/tätskikt.

Eftersom funktionen, som innebär att ytskiktet/tätskiktet ska vara vattentätt, kan vara nedsatt finns en ökad risk att vatten tränger igenom ytskiktet/tätskiktet med vattenskador i omkringliggande konstruktioner som följd.

Golvlut mot brunnen är bristfälligt utfört.
Plana ytor och bakfall noterades.

Rör genomföring finns i golv.

Rör genomföringar i golvet medför en ökad risk för att vatten tränger ner i omkringliggande konstruktioner och orsakar fuktskador. Vid uppbyggnaden av utrymmet var detta tillåtet och utförandet anses därför vara fackmässigt utfört. I dagens branschregler är detta inte längre tillåtet.

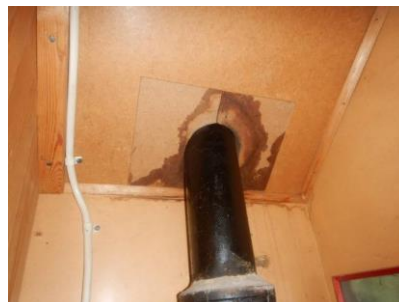
Fuktfläckar noterades runt avluftningsrör. Bedöms vara äldre fläckar och inga förhöjda fuktindikationer uppmättes vid besiktningen.

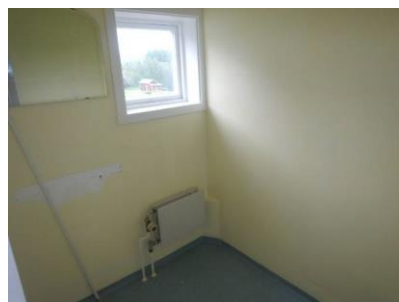
Våtutrymmet har äldre yt-/tätskikt.

Utrymmet är äldre och har passerat tiden för sin tekniska livslängd.

Avlopp och vatten ur funktion.

Renovering av utrymmet rekommenderas. Kontakta en behörig våtrumsentreprenör för en renovering. I samband med renoveringen bör omkringliggande konstruktioner kontrolleras för att upptäcka eventuella följdskador.

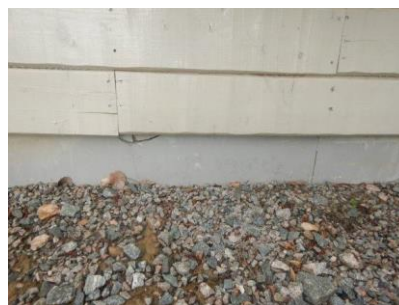
Mindre sprickor finns i sockel.

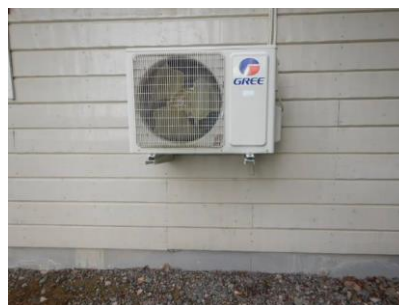
Kondensvatten från luftvärmepumpens utedel leds inte bort från husgrunden.

Detta medför ökad risk för att vatten tränger in i anslutande konstruktioner, vilket i sin tur kan leda till fuktrelaterade skador. Observera att besiktning av byggnadens värmesystem eller värmepumpen inte har ingått i uppdraget.

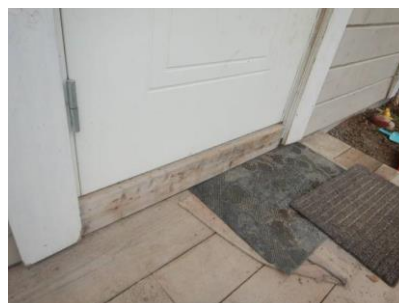
Tröskelbleck saknas under dörr.

Avsaknad av tröskelbleck medför att det finns risk för att vatten kan rinna in och orsaka fuktskador på tröskel och/eller i kringliggande vägg och bjälklag.

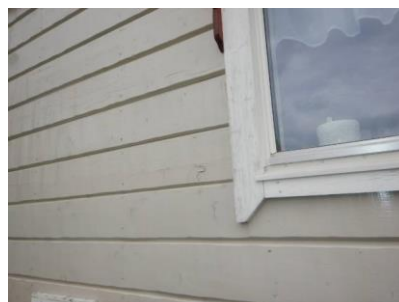
Vanligt underhållsbehov, målning.

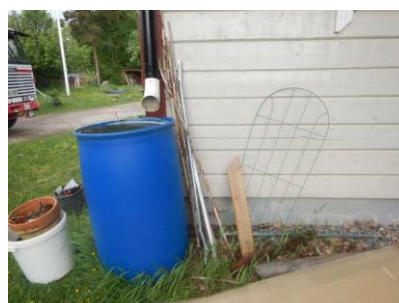
Stuprör avslutas i tunna, led bort vatten på rätt sida av tunnan för att minska fuktpåverkan av fasad och sockel.

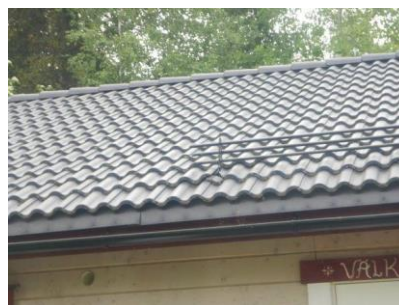
Takpannor är skadade.

Då det förekommer skadade/spruckna takpannor finns det risk för fuktskador på underliggande konstruktioner.

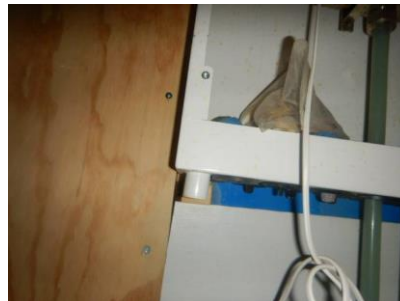
Rörslits saknar skvallerrör.

En rörslits ska ha en vattentät botten och vara försedd med skvallerrör. När det saknas ökar risken för att ett läckage inte upptäcks i tid. Det kan leda till fuktskador i omkringliggande konstruktioner.

Montera skvallerrör.

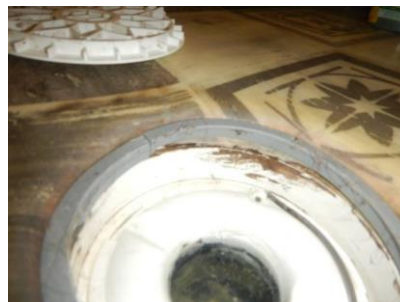
Tätskikt är felmonterat i golvbrunnen. Mattan är inte rätt skuren så klämring kan inte monteras i rätt läge.

När tätskikt är felmonterat i golvbrunnen innebär det risk för fuktskador. Vatten kan tränga ner i omkringliggande konstruktioner med fuktrelaterade skador som följd. Kontakta mattläggare för åtgärd.

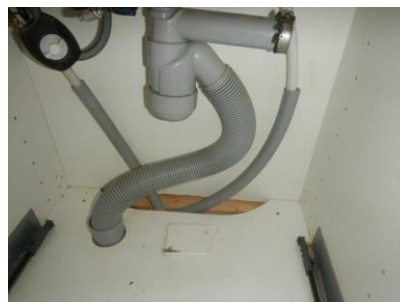
Fuktskydd saknas i diskbänksskåp.

Utan fuktskydd är det svårt att upptäcka läckage från rörledningar. Vatten kan då tränga in i omkringliggande konstruktioner och orsaka fuktskador.

Vattenrör är inte fastsatta med klammer.

För att upptäcka eventuella läckage, installera ett fuktskydd.
