# Besiktningssprotokoll

Anticimex Överlåtelsebesiktning av småhus - nivå 1

Fastighetsbeteckning: Nejlikan 9	
Fastighetsägare: Wilhelm Patrik Hentschke	
Fastighetsadress: Nejlikevägen 9	
Postnummer: 146 50	Ort: Tullinge

Besiktningdatum: 2024-08-06	Protokollnummer: 68423529
Temperatur: 20 °C	Väderlek: Sol
Tekniker: Ulf Blomqvist	
E-post: Ulf.Blomqvist@anticimex.se	
Kontor: Stockholm Syd	
Närvarande: Säljare Patrik Hentschke

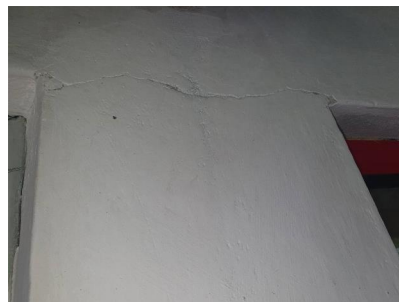
Noterar enstaka mindre sprickor.

Dessa bedöms vara ytliga sprickor och är en mindre brist.

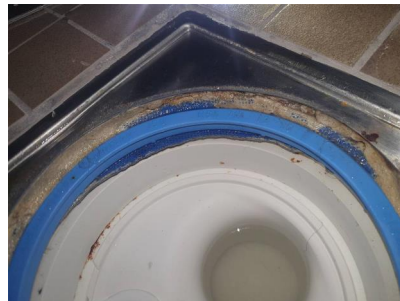
Tättskikt är felmonterat i golvbrunnen, brunsmanschetten sticker ut under klämringen..

När tättskikt är felmonterat i golvbrunnen innebär det risk för fuktskador. Vatten kan tränga ner i omkringliggande konstruktioner med fuktrelaterade skador som följd.
