Besiktningssprotokoll

Anticimex Överlåtelsebesiktning av småhus - nivå 1

Fastighetsbeteckning: Högen 1:135	
Fastighetsägare:	
Fastighetsadress: Konditionsvägen 2a	
Postnummer: 423 63	Ort: Torslanda

Besiktningdatum: 2024-12-03	Protokollnummer: 68717152
Temperatur: 6 °C	Väderlek: Halvklart
Tekniker: Magnus Uhlegård	
E-post: magnus.uhlegard@Anticimex.se	
Kontor: Göteborg	
Närvarande: Fastighetsägaren Hans Modin Anticimex

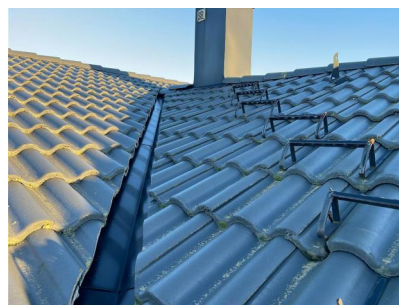
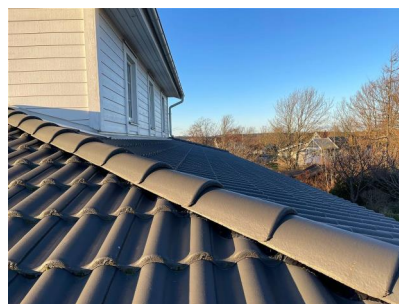
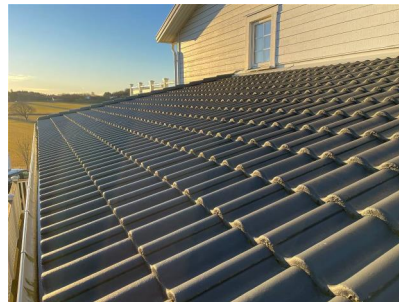
Utvändigt / Tak

🔍 Läckage finns troligtvis vid takanslutning/genomföring

Den upptäckta fukten kan vara ett tecken på en tidigare eller en pågående läckage.

Taket besiktigat från stegen lutad mot hängränna.

Vi rekommenderar en fördjupad undersökning för att bedöma orsak och omfattning.

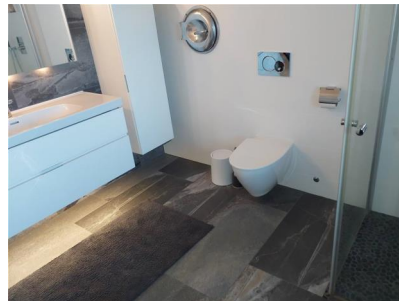
Entréplan / Dusch/Toalett

Inbyggd blandare till duschen saknar skvallerrör.
Utan skvallerrör finns risk att eventuellt läckage inte upptäcks, vilket kan leda till fuktskador i omkringliggande konstruktioner.

Bom i klinkerplattor finns lokalt.
Felet som uppstått är att vidhäftningen mellan klinker och underlag har upphört. Sk "bom/ bomljud".

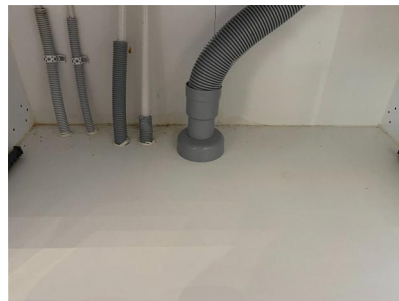
Entréplan / Kök

Fuktskydd saknas i diskbänksskåp.

Utan fuktskydd är det svårt att upptäcka läckage från rörledningar. Vatten kan då tränga in i omkringliggande konstruktioner och orsaka fuktskador.

För att upptäcka eventuella läckage, installera ett fuktskydd. Fastighetsägaren har installerat ett fuktäckagelarm under diskbänksskåpet.

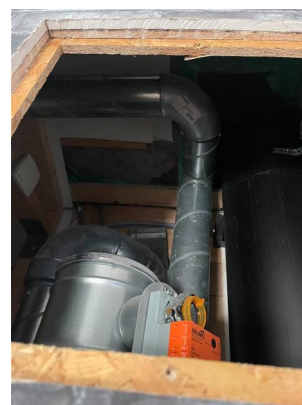
Övre plan / Hall

Vatten synligt bakom platen i slitsen.

Den synliga fuktfläcken, (vatten innanför den åldersbeständiga platen) tyder på att vatten har runnit in på grund av otätheter från taket. Bilden tagen genom slitsluckan i hallen (ventilationsschaktet)

Vi rekommenderar en fördjupad undersökning för att bedöma orsak och omfattning.

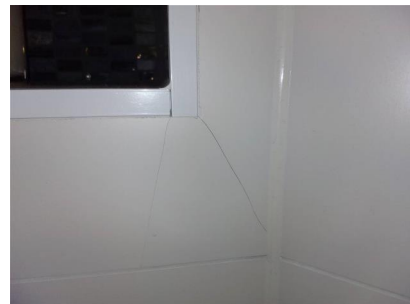
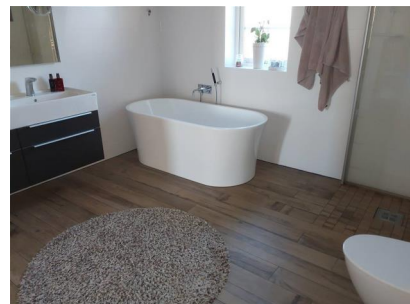
Övre plan / Badrum/Dusch/Wc

Spricka/or finns i kakelvägg.
