# ÖVERLÅTELSEBESIKTNING

## MOTALA KRÅKSLOTTET 2 GARNBÄRAREVÄGEN 6

Omfattning: En okulär besiktning av huvudbyggnad.  
Besiktningsdag: 2024-12-16 klockan 08:00.  
Närvarande: Ida Fridlund, säljare.

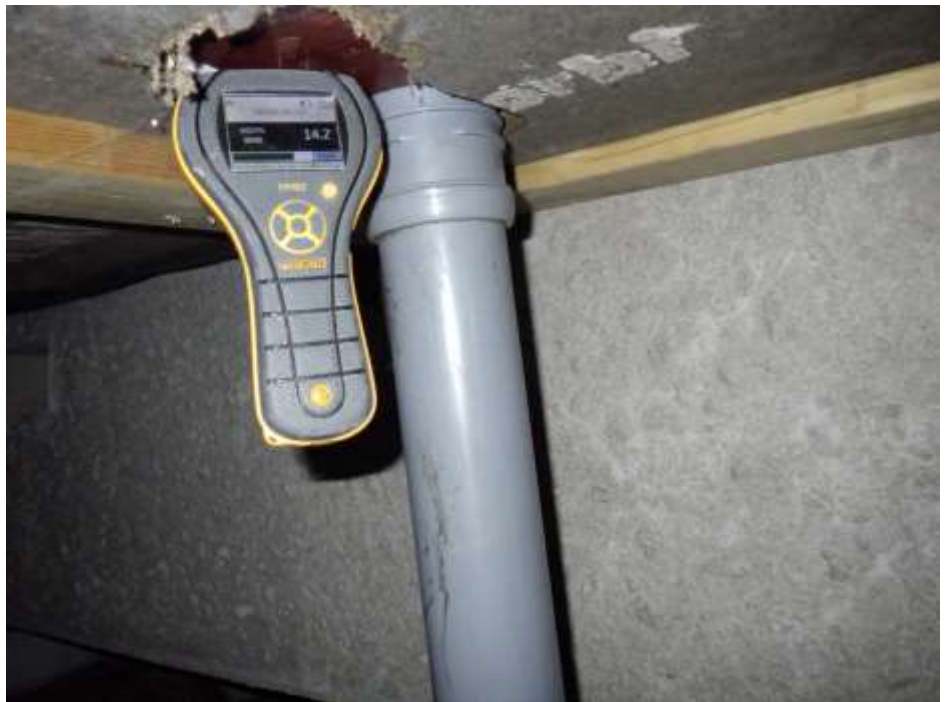
Fuktmätning: Fuktkvotsmätning i trossbottenskivor på olika ställen i grunden, högsta värde noterat.

Risk för mikrobiell tillväxt föreligger, om den relativa fuktigheten i träporer och omgivande luften är över ca 75%, vilket i furuvirke motsvarar en fuktkvot på 17%.

Kommentar: **Fuktkvot 14,2 % = Normalt värde**

Sammanfattning: Fuktmätningen uppvisade inga förhöjda fuktvärden.

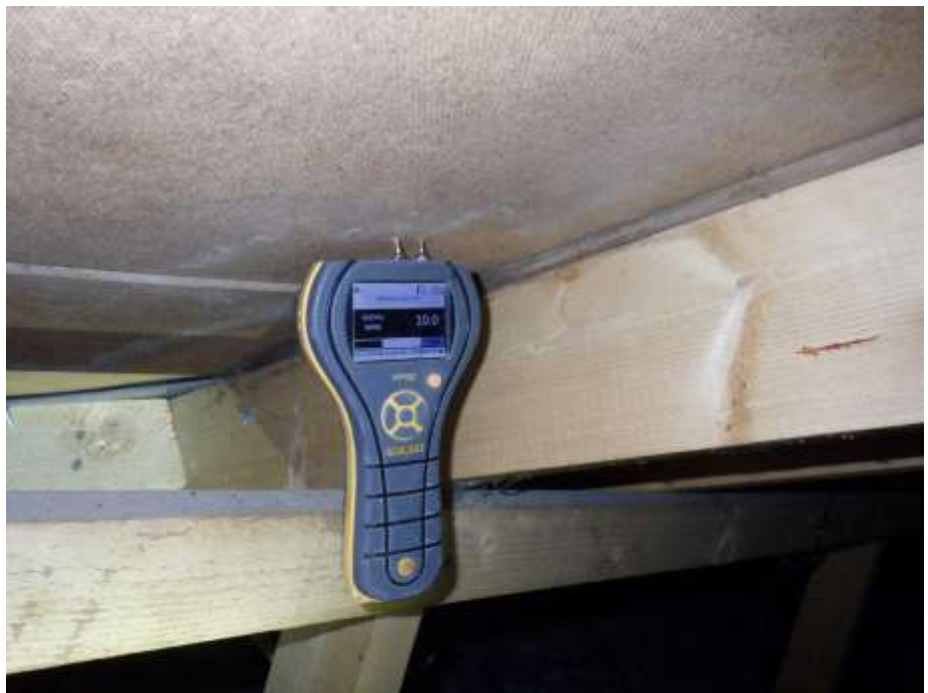
Fuktmätning: Fuktkvotsmätning i fuktmärken/missfärgning på undertaksboard.

Risk för mikrobiell tillväxt föreligger, om den relativa fuktigheten i träporer och omgivande luften är över ca 75%, vilket i furuvirke motsvarar en fuktkvot på 17%.

Kommentar: **Fuktkvot 10,0 % = Normalt värde**

Sammanfattning: Fuktmätningen uppvisade inga förhöjda fuktvärden.

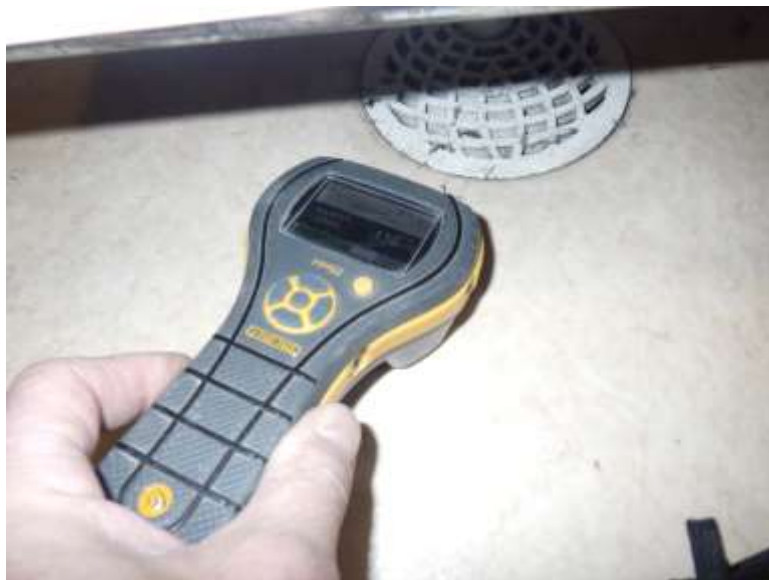
Fuktmätning: Indikeringsmätning i golv vid golvbrunn.

Risk för mikrobiell tillväxt föreligger, om den relativa fuktigheten i träporer och omgivande luften är över ca 75%, vilket i furuvirke motsvarar en fuktkvot på 17%.

Kommentar: **Indikeringsmätning = Normalt värde**

Sammanfattning: Fuktmätningen uppvisade inga förhöjda fuktvärden.
