# Besiktningssprotokoll

Anticimex Överlåtelsebesiktning av småhus - nivå 1

Fastighetsbeteckning: Stormon 8	
Fastighetsägare: Senada Pasalic	
Fastighetsadress: Nissaholmsvägen 3	
Postnummer: 332 36	Ort: Gislaved

Besiktningdatum: 2025-03-31	Protokollnummer: 68906434
Temperatur: 4 °C	Väderlek: Sol
Tekniker: Tommy Eriksson	
E-post: tommy.eriksson@anticimex.se	
Kontor: Jönköping	
Närvarande: Husägare

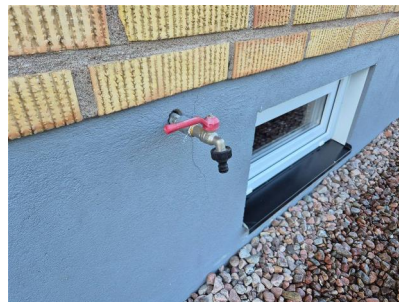
Vattenutkastaren är inte frostsäker.

När vattenutkastaren inte är frostsäker ökar risken för att den ska frysa sönder och orsaka vattenskada.

Sprickor finns i sockel.

Dessa bedöms inte ha lett till bakomliggande skador.

Byt till självdränerande vattenutkastare vilket innebär att den är frostsäker.

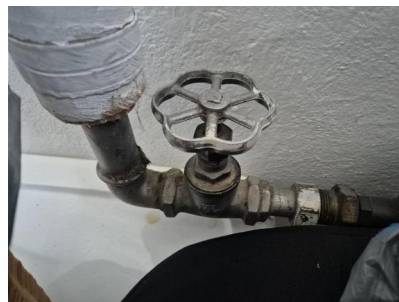
Avstängningsventil på vattenmätaren är av äldre modell.

Det rekommenderas att rörmokare kontaktas för byte av minst en av avstängningsventilerna nästa gång man byter vattenmätare

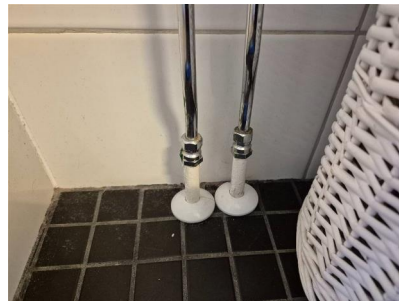
Rör genomföring finns i golv.

Rör genomföringar i golvet medför en ökad risk för att vatten tränger ner i omkringliggande konstruktioner och orsakar fuktskador.

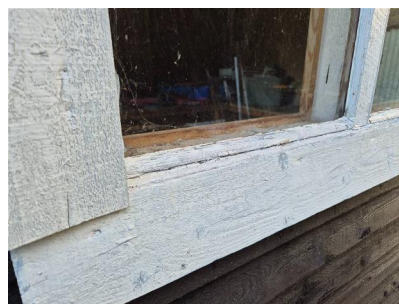
Fönsterbleck saknas på fönster.

Avsaknad av fönsterbleck medför en ökad risk för att vatten kan rinna in och orsaka fuktrelaterade skador i omkringliggande konstruktioner.
