# Besiktningsprotokoll

Anticimex Överlåtelsebesiktning av småhus - nivå 1

| Fastighetsadress:<br>Västergatan 19K | |

| Besiktningsdatum:<br>2025-04-29 | Protokollnummer:<br>68977677 |

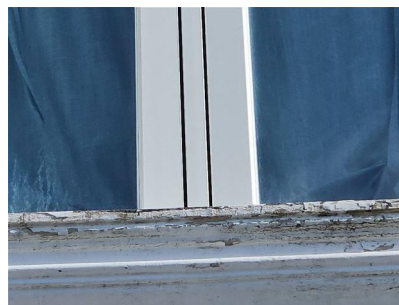
Färg och putssläpp finns i fasaden.

Detta kan leda till fukt- och frysskador i konstruktionen.

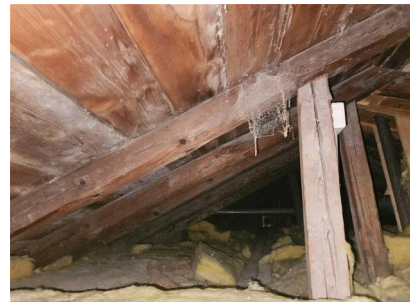
Mikrobiell påväxt finns på underlagstaket.

Detta är ett tecken på att vinden har tillförs fukt inifrån bostaden. Huset har kompletterats med mekanisk ventilation och mekanisk vindsventilation.

Underlagstaket har äldre fuktpåverkan.

Noterade fukt påverkan uppstod innan takomläggningen.

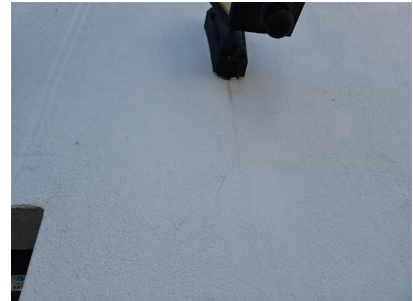
Sprickor finns i fasaden.

Dessa bedöms inte ha lett till bakomliggande skador.

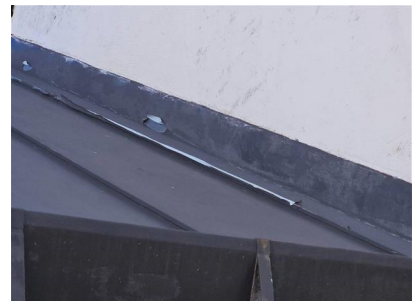
Färgsläpp på plåttaket.

Detta bedöms inte ha lett till bakomliggande skador.

Kontakta målare för åtgärd.

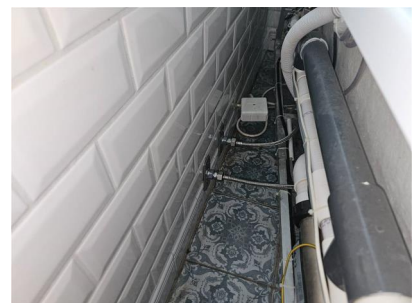
Genomföring för el och vatten finns i väggen i badkarszonen.

Genomföringar i väggen medför en ökad risk för att vatten tränger in i omkringliggande konstruktioner och orsakar fuktskador.

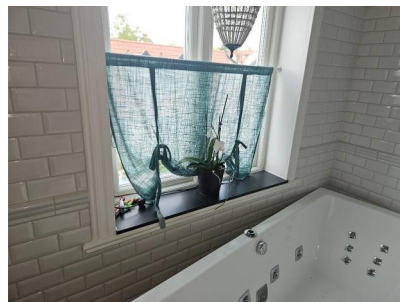
Duschen är placerad nära ett fönster.

Duschens placering i våtutrymmet utgör en risk för fuktskador i fönster- och väggkonstruktionen.

För att minska risken för fuktskador på fönster och väggkonstruktion rekommenderas att man skyddar fönstret mot vattenbegjutning.
