Besiktningssprotokoll

Anticimex Överlåtelsebesiktning av småhus - nivå 1

Fastighetsbeteckning: Klämmestorp 2:12	
Fastighetsägare: Carina Kirkdeveli	
Fastighetsadress: Treklovärgatan 3	
Postnummer: 516 93	Ort: Rångedala

Besiktningdatum: 2025-07-30	Protokollnummer: 69129392
Temperatur: 21 °C	Väderlek: Halvklart
Tekniker: Linus Elfström	
E-post: linus.elfstrom@anticimex.se	
Kontor: Borås	
Närvarande: Fastighetsägare

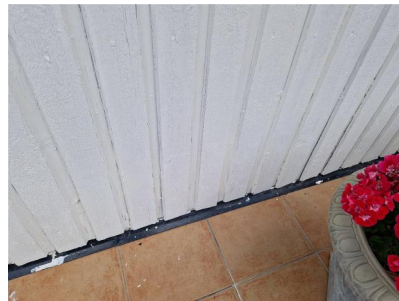
Fasadpanelen vid balkongen är i behov av målning/underhåll.

Det rekommenderas att målning/underhåll utförs regelbundet för att säkerställa materialets livslängd.

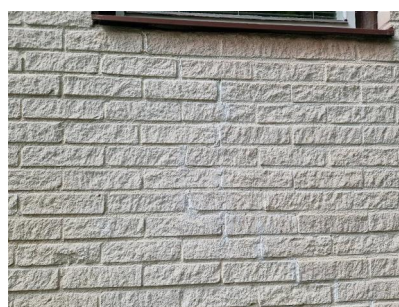
På sandstestegelfasaden noterades lokalt en spricka under ett fönster. Denna har tidigare lagats och ingen större sprickbildning vid lagningen gick att notera.

Rekommenderas man håller området under uppsikt och åtgärdat vid behov.

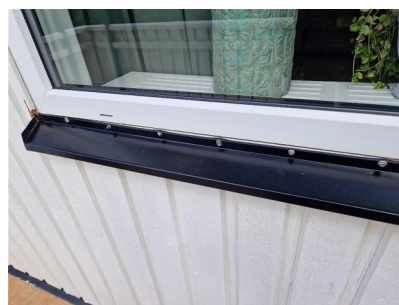
Fönsterbleck är inte korrekt monterade på att fönster då de inte är infästa i spåret.

Detta kan leda till att vatten tränger in i bakomliggande konstruktioner med fuktrelaterade skador som följd.

Man kan med fördel kontakta en plåtslagare för kontroll och åtgärd.

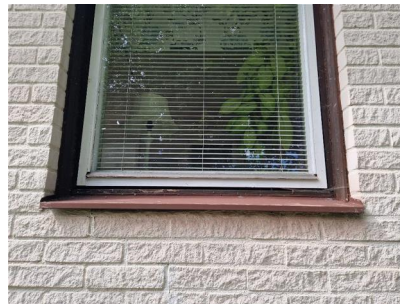
Vidare noterades att delar av de äldre 2-glas fönsterna är i behov av målning underhåll.

Fönsterbågar och fönsterkarmar där målningsbehov finns riskerar att få fukt- och rötskador på grund av sämre vattenavvisande förmåga.

För att öka livslängden på fönster rekommenderas målning och underhåll

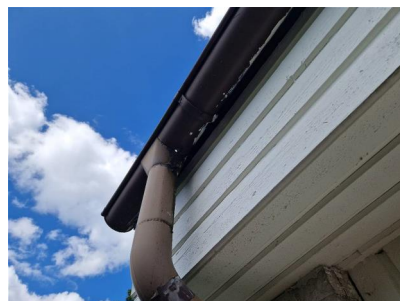
Hängrännor är rostiga och läcker.

Rostskadade hängrännor leder ofta till läckage, vilket i sin tur innebär risk för fuktskador på fasad, sockel och i bakomliggande konstruktioner.

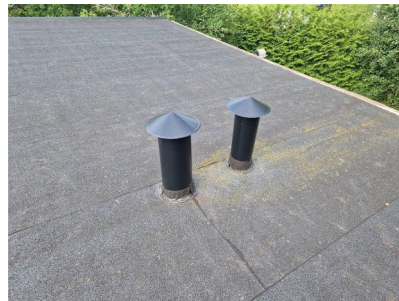
Takpappen är äldre och börjar närma sig tiden för sin tekniska livslängd och det noterades att det förekommer mindre krackeleringar i pappens yta främst delen mot framsidan. Vidare noterades att plåtarbeten bedöms inte vara utbytta i samband med tidigare renoveringar och det har inte gått att bedöma om pappen är uppvikt då tätningsband är monterade vid alla genomföringar.

På vinden noterades fuktfläckar runt genomföringar i taket och vid kontroll uppmättes inga förhöjda värden i områdena. Sett till takets ålder och genomföringarna utvändiga tätning rekommenderas att man kontaktar en takläggare för kontroll och eventuell åtgärd.

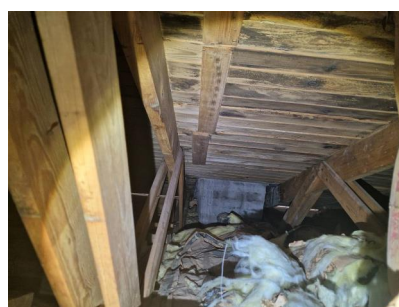
På vinden finns även mikrobiell påväxt på underlagstaket. Detta kan vara ett tecken på att vinden tillförs fukt inifrån bostaden. Observera att besiktning av bostadens ventilationssystem inte har ingått i uppdraget.

För att komma tillrätta med detta kan fuktillförseln inifrån bostaden behöva minskas. Det kan göras genom att ventilationen i bostaden förbättras samt att eventuella otätheter i vindsbjälklaget (tak-/väggvinklar, taklucka med mera) tätas. Läs Anticimex faktablad om uppvärmda vindsutrymmen för tips och råd.

Detta rekommenderas att man utför efter man kontrollerat taket.

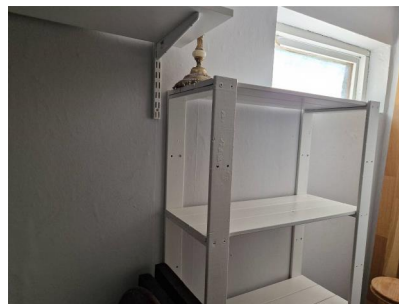
- ⚠ Källarväggar har lokalt täta ytskikt direkt på grundmur.

På insidan av källarväggarna finns täta ytskikt. På grund av naturlig fuktpåverkan från mark riskerar ytskiktet att släppa från underlaget. Ytskiktet riskerar dessutom att få mikrobiella skador (angrepp av mikroorganismer) som kan leda till att mikrobiell lukt sprids till boendemiljön.

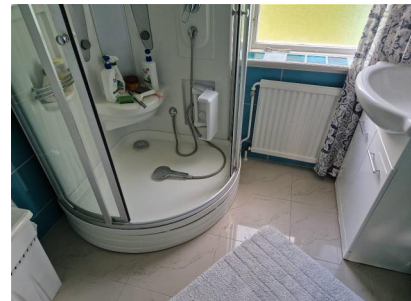
I utrymmet noterades brister på bl.a att rörgenomföringar finns i golv vid plats för radiator, golvbrunnen tätskikt är felmonterat då det sticker ut under klämringen samt att silicon har applicerats i hela stora delar av anslutning i golvbrunnen. Bomljud förekommer i klinkergolvet som indikerar på att vidhäftningen har brustit mellan underlag och ytskikt.

Dessa brister kan leda till ökad risk för fuktrelaterade skador vid eventuellt läckage eller om det skulle bli ett oväntat stopp i golvbrunnen. Rekommenderas att man fortsatt använder duschkabinen för att förhindra fuktbelastning på kringliggande konstruktioner.
