## ÖVERLÅTELSEBESIKTNING

**Klämmestorp 2:12**

**Treklövergatan 3, 516 93 Rångedala**

**Överlåtelsebesiktning för Säljare**

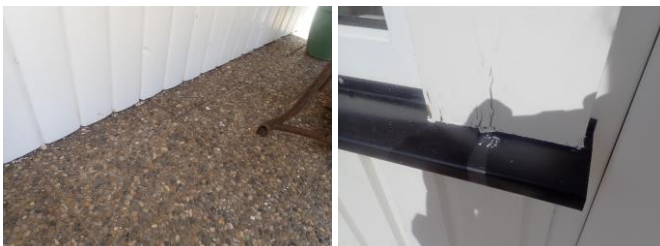
Det finns fasadpanel som ligger an/nära mark och bleck på fasad.

Det finns fasadpanel som ligger an/nära mark och bleck på fasad (risk för kapillär fuktvandring).

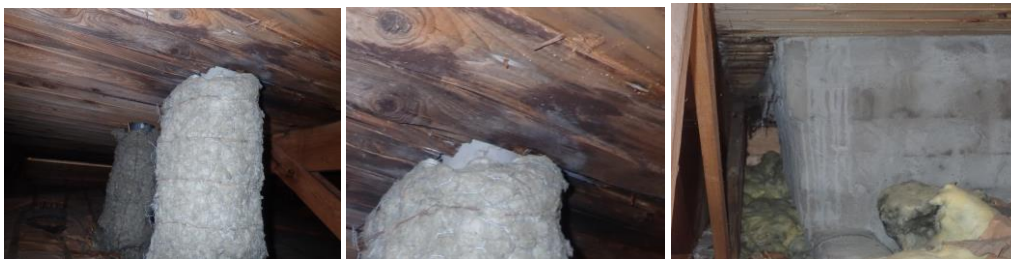
Det finns fuktrelaterade fläckar/rötskador på underlagstak

Då varm fuktig luft från bostaden under den kalla delen av året kommer ut via otätheter i vindsbjälklag till ett kallt vindsutrymme höjs den relativa fuktigheten och kondensering kan uppstå på underlagstaket med fuktrelaterade skador/påväxt av mögel.

Den upptäckta mögelpåväxten på underlagstak är vanligt förekommande och indikerar att vinden tillförs fukt inifrån bostaden. Den varma, fuktiga luften möter det kalla yttertaket och då uppstår kondens och mögel tillväxt har möjlighet att starta/fortgå. För att komma tillrätta med detta måste fukttillförseln inifrån bostaden minskas. Detta kan göras genom att ventilationen i bostaden förbättras samt att eventuella otätheter i vindsbjälklaget (tak/väggvinklar mm.) tätas.

Kontakta fackman för att utreda orsak till och omfattning av fuktrelaterade fläckar/rötskador på underlagstak
