**Fastighetsuppgifter**

Rävsta 5:80

Övre Djupviksvägen 329

| Uppdragsnummer | AB7171 |

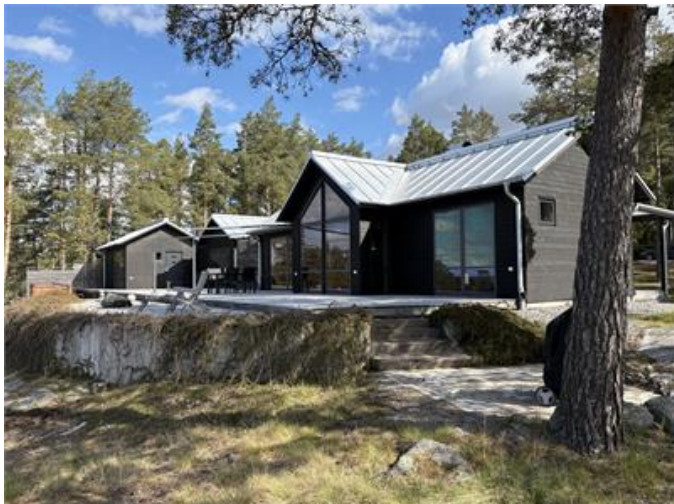
Vy från sjösidan.
