**Fastighetsuppgifter**

Västra Nättraby 7:41

Hallengrensvägen 14

**Besiktningsuppgifter**

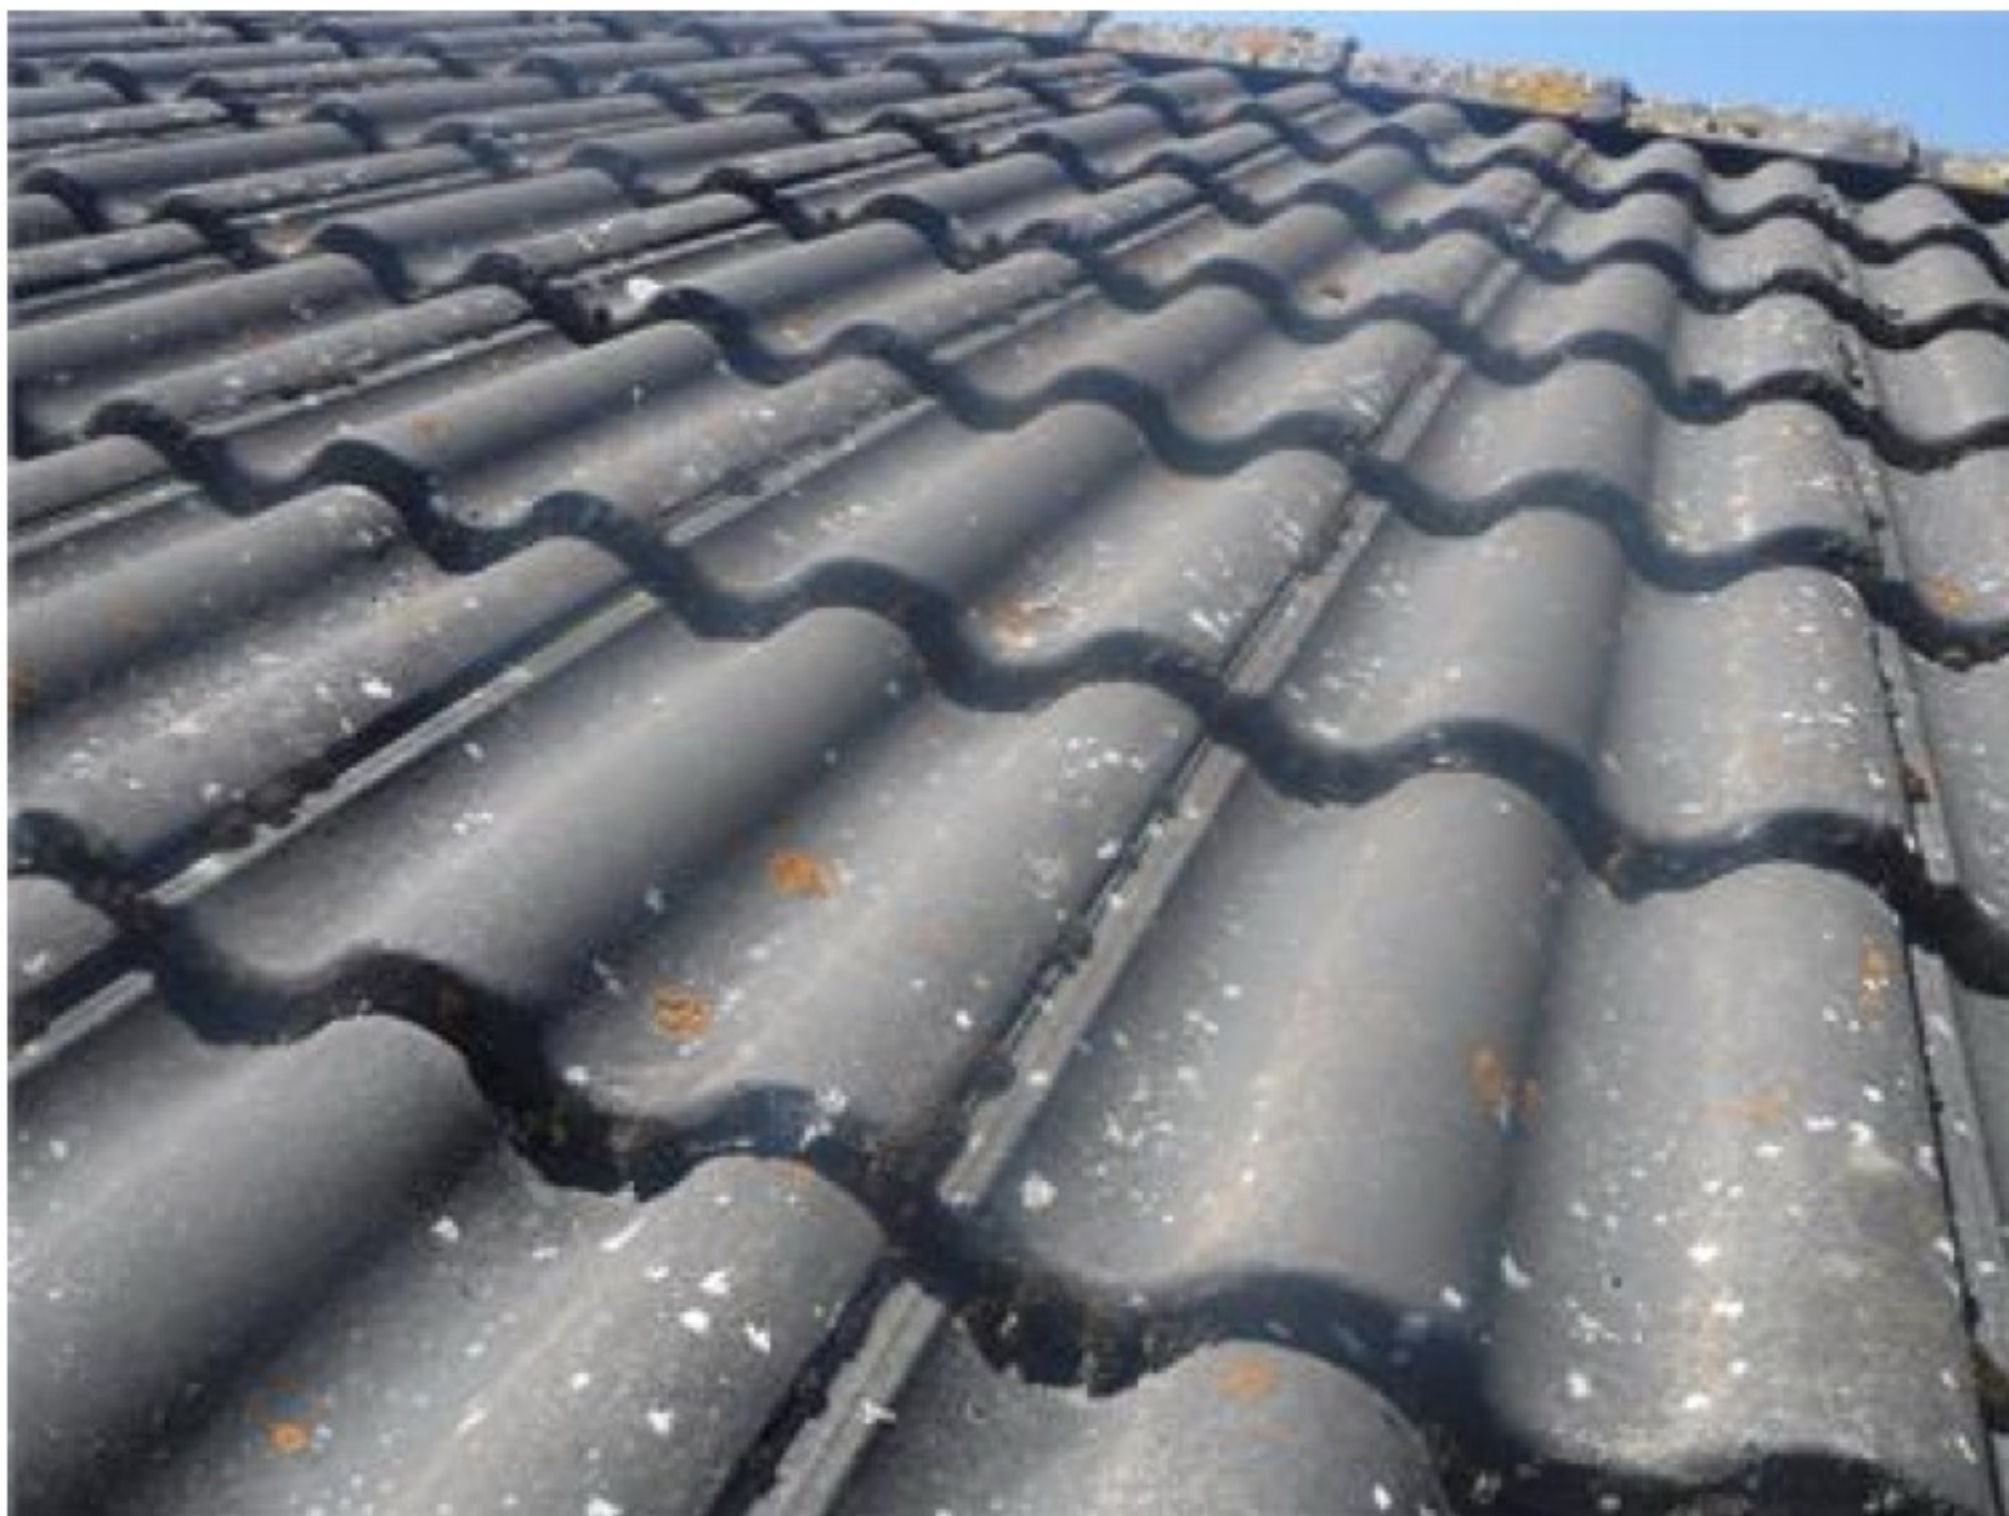
| Besiktningsresultat | | | | | |
|---|---|---|---|---|---|
| Tak | | | x | | Yttertaket består av betongpannor och har ett undertak av trä och underlagspapp, se vidare under kommentarer och riskanalys på sida 4. |

Takpannorna är utbytta någon gång men är bristfälligt monterade och är inte tillräckligt överlappade. Underlagspappen är äldre och enligt bedömning från husets ursprung. Blås- och sprickbildningar noterades i underlagspappen. Vindskivor är i behov av underhåll/byte och röta noterades i undertaket ovanför entrén. Det rekommenderas ta kontakt med fackman för vidare bedömning av åtgärder.

Tak Yttertaket består av betongpannor och har ett undertak av trä och underlagspapp, se vidare under kommentarer och riskanalys på sida 4.

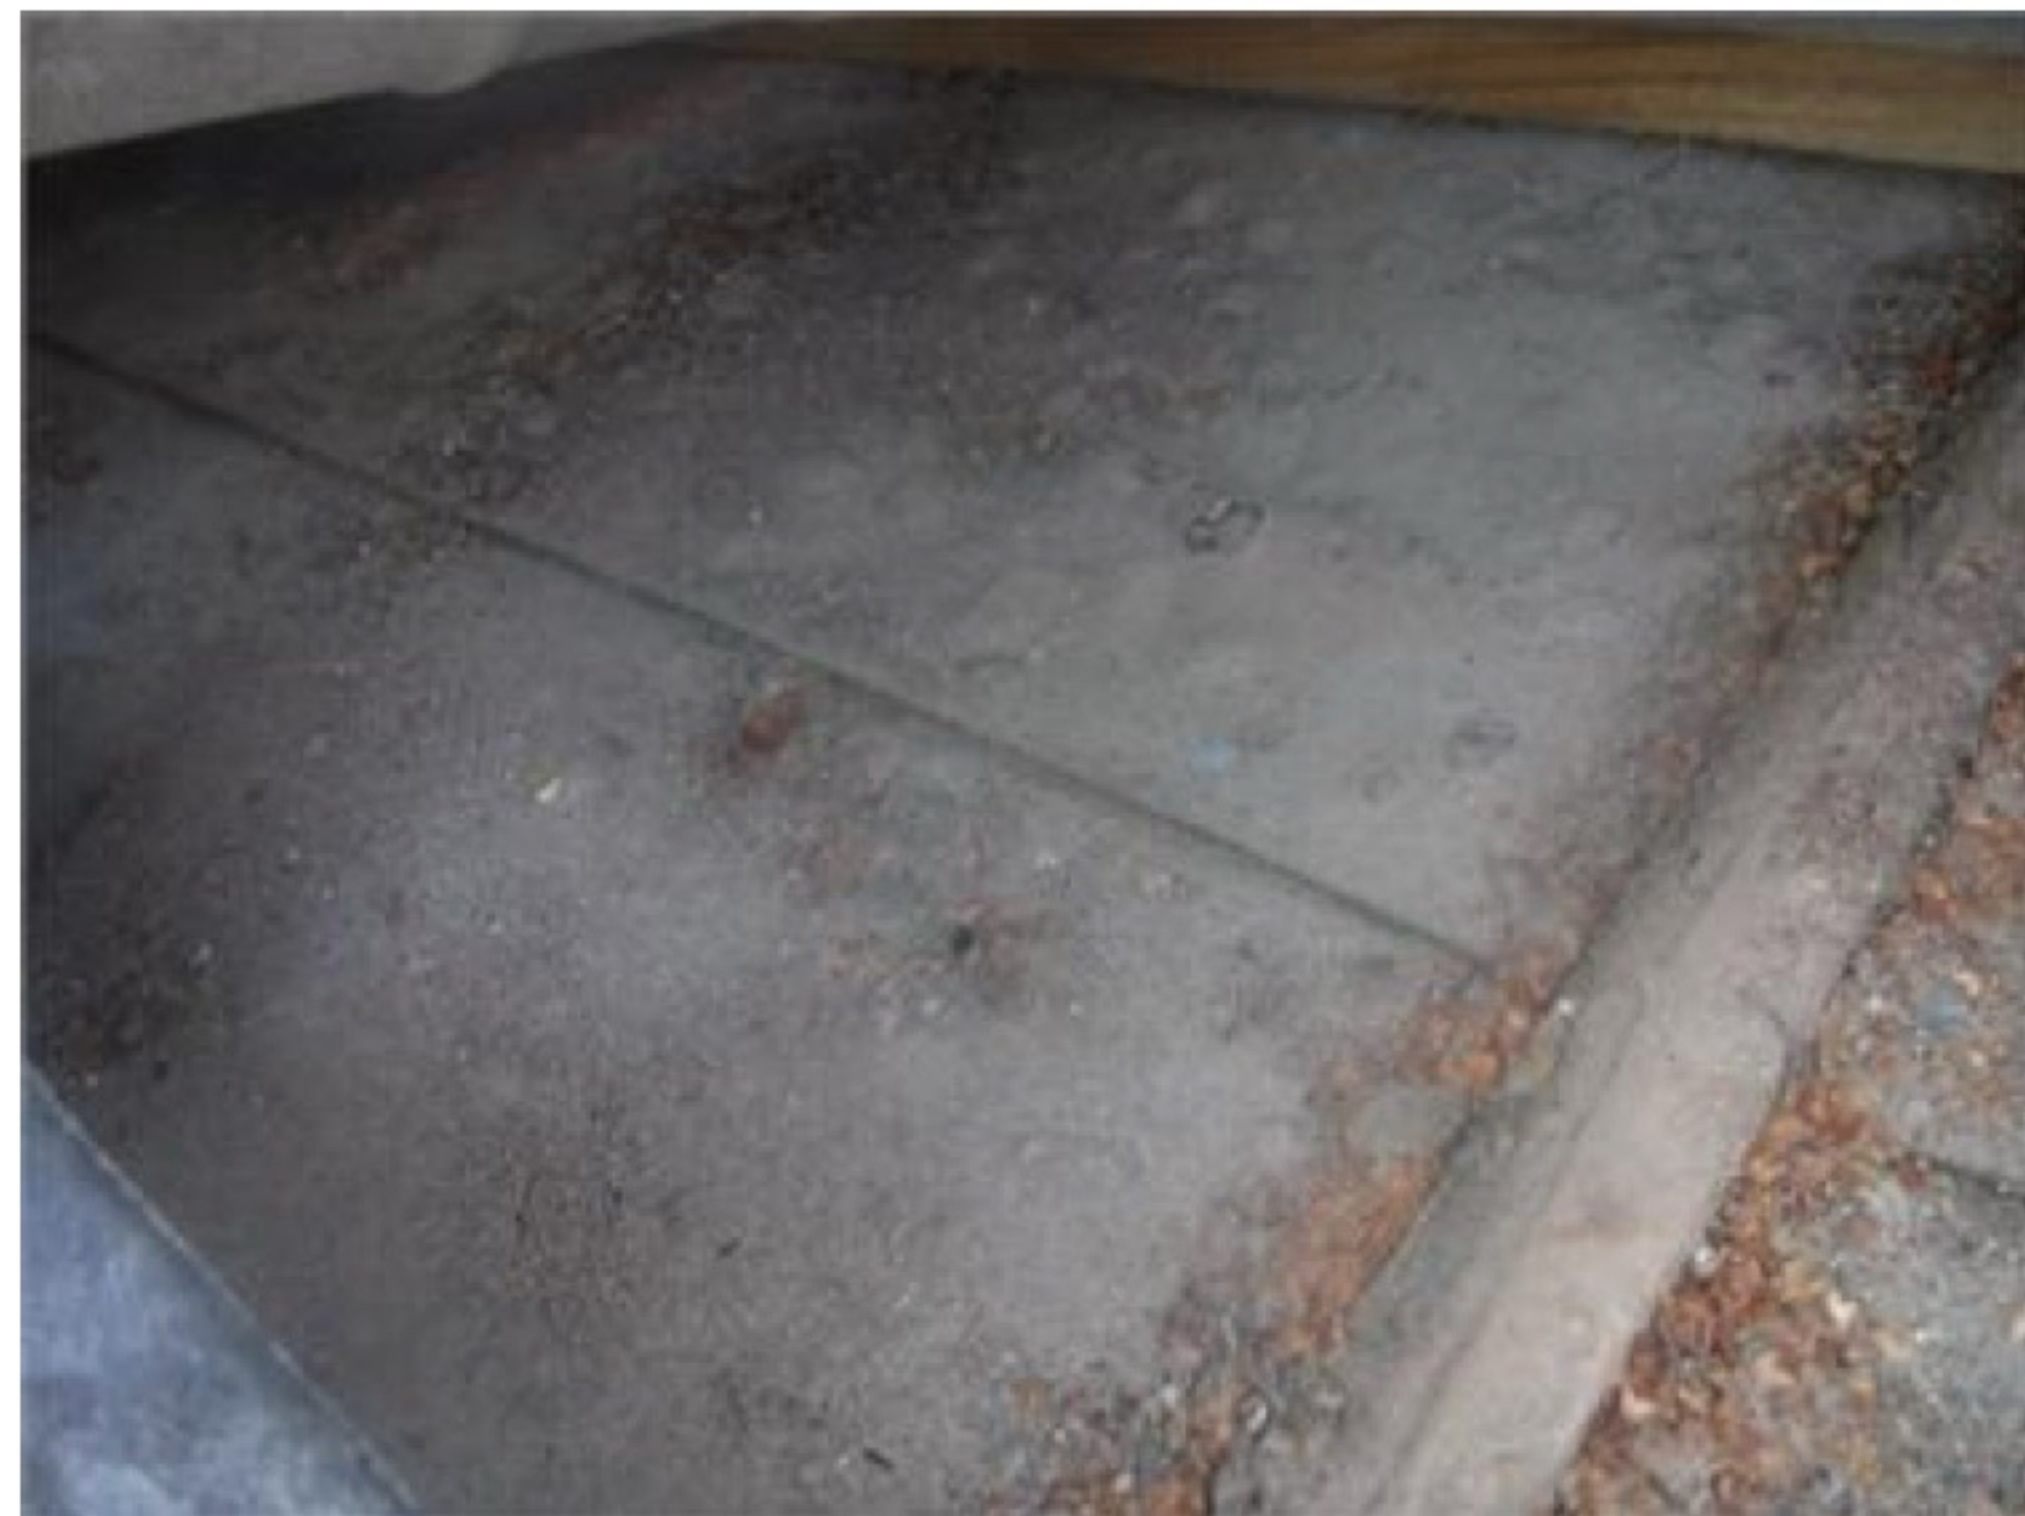
Blås- och sprickbildningar noterades i underlagspappen.

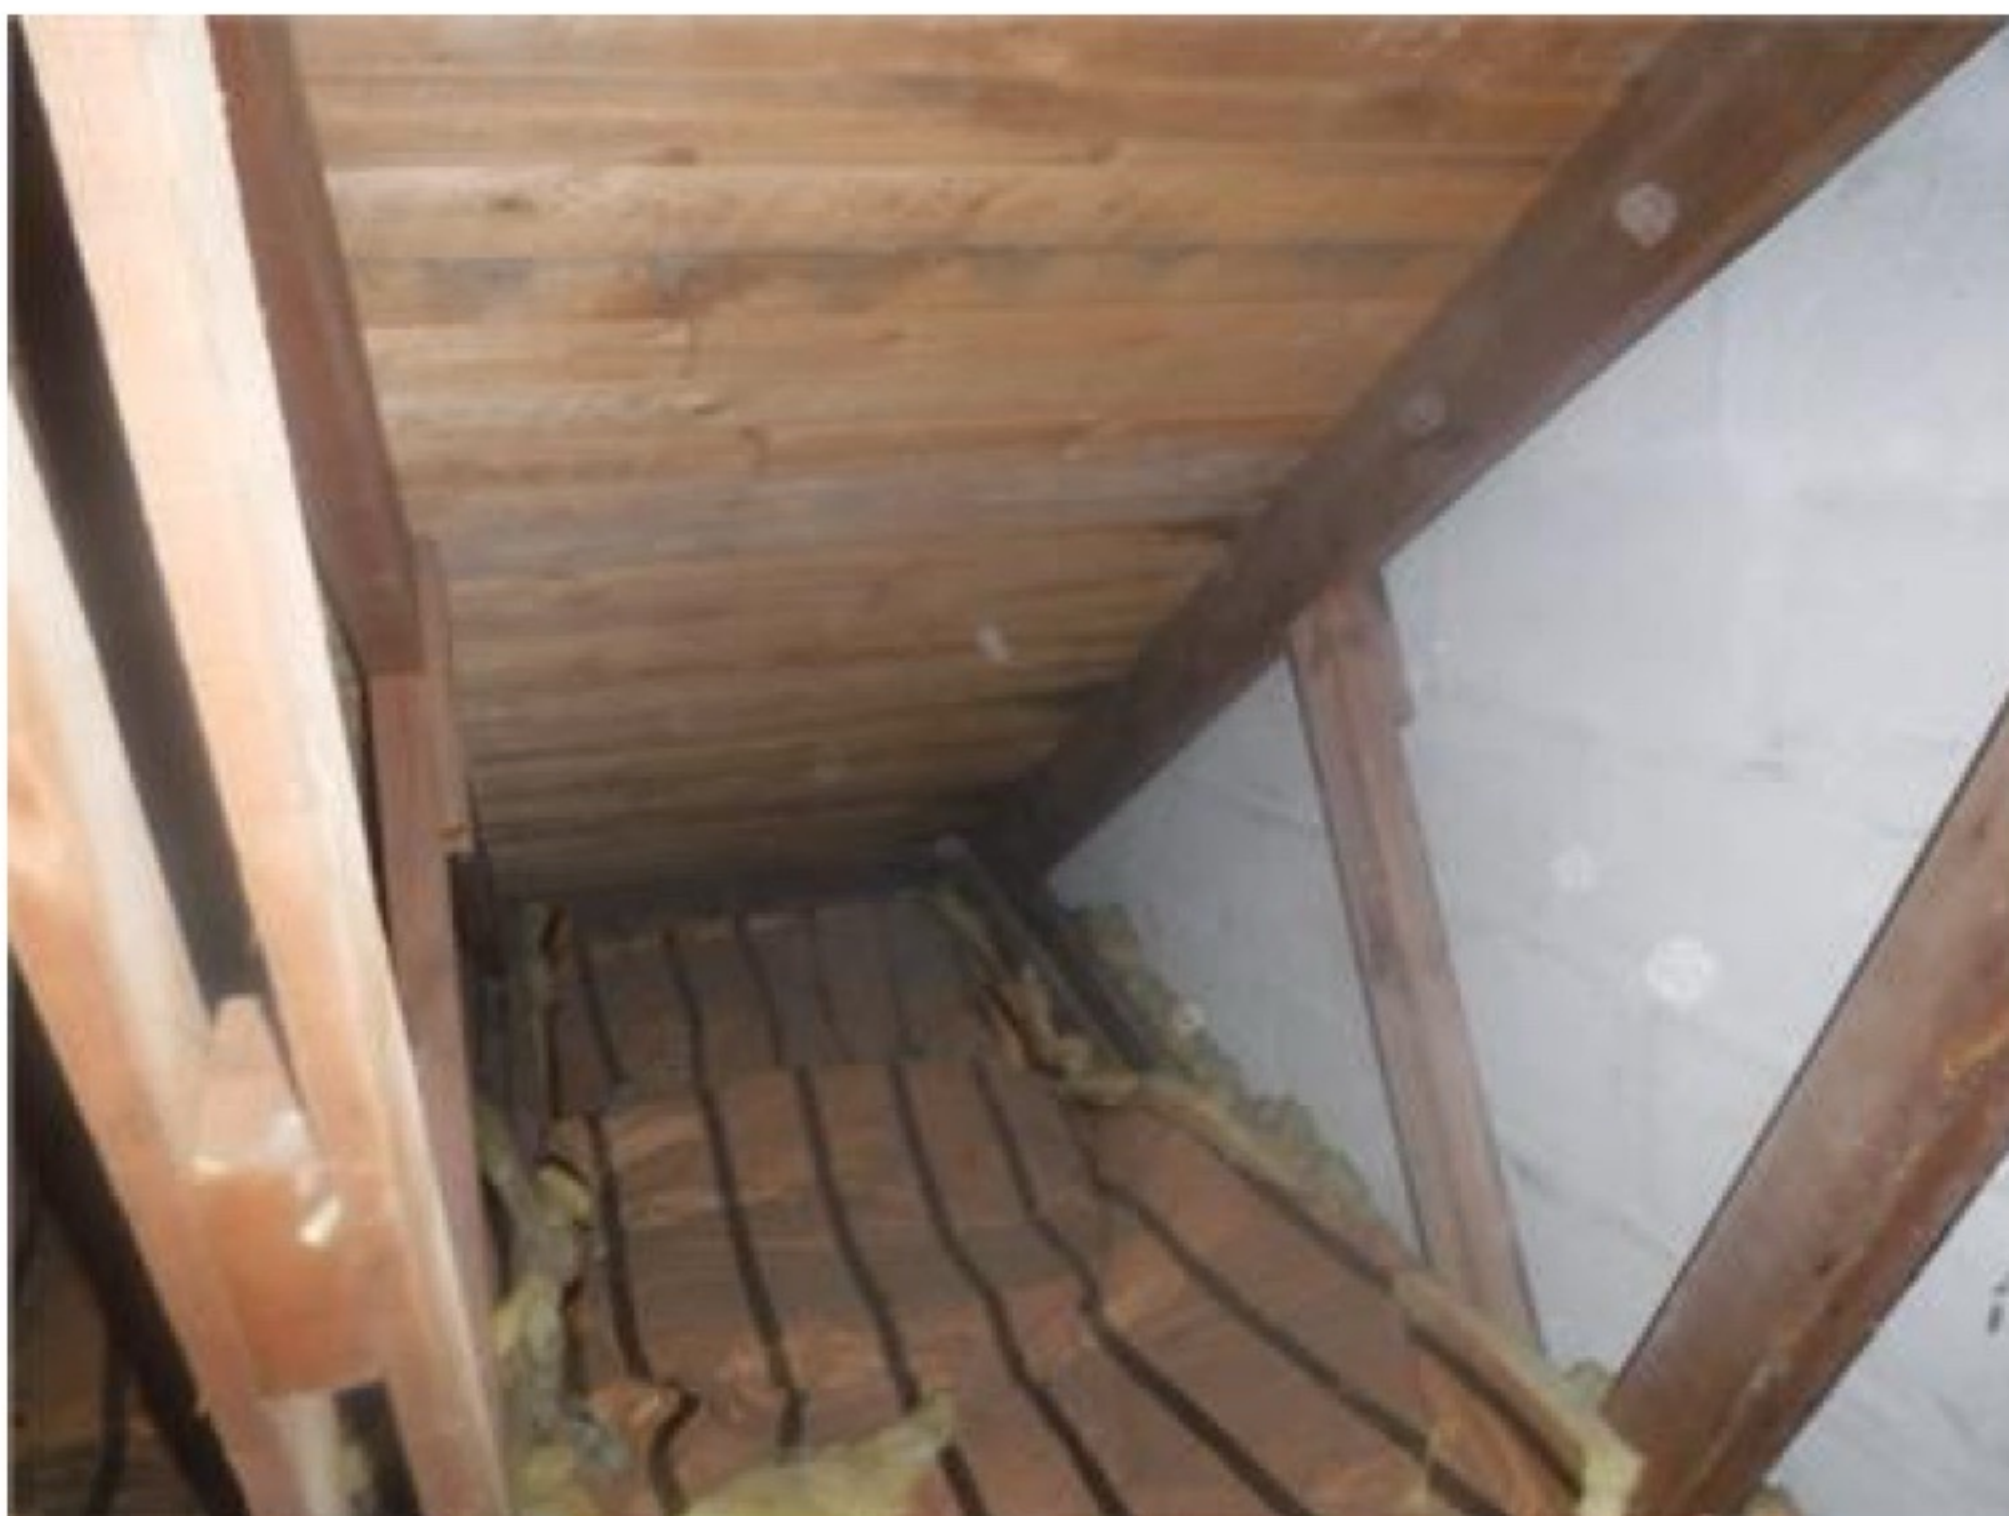
Vind: Det finns spår av fuktrinrängningar på insidan av yttertaket, ingen hög fukt mättes vid besiktningen men då det finns brister på yttertaket kan det inte uteslutas befintliga läckage.

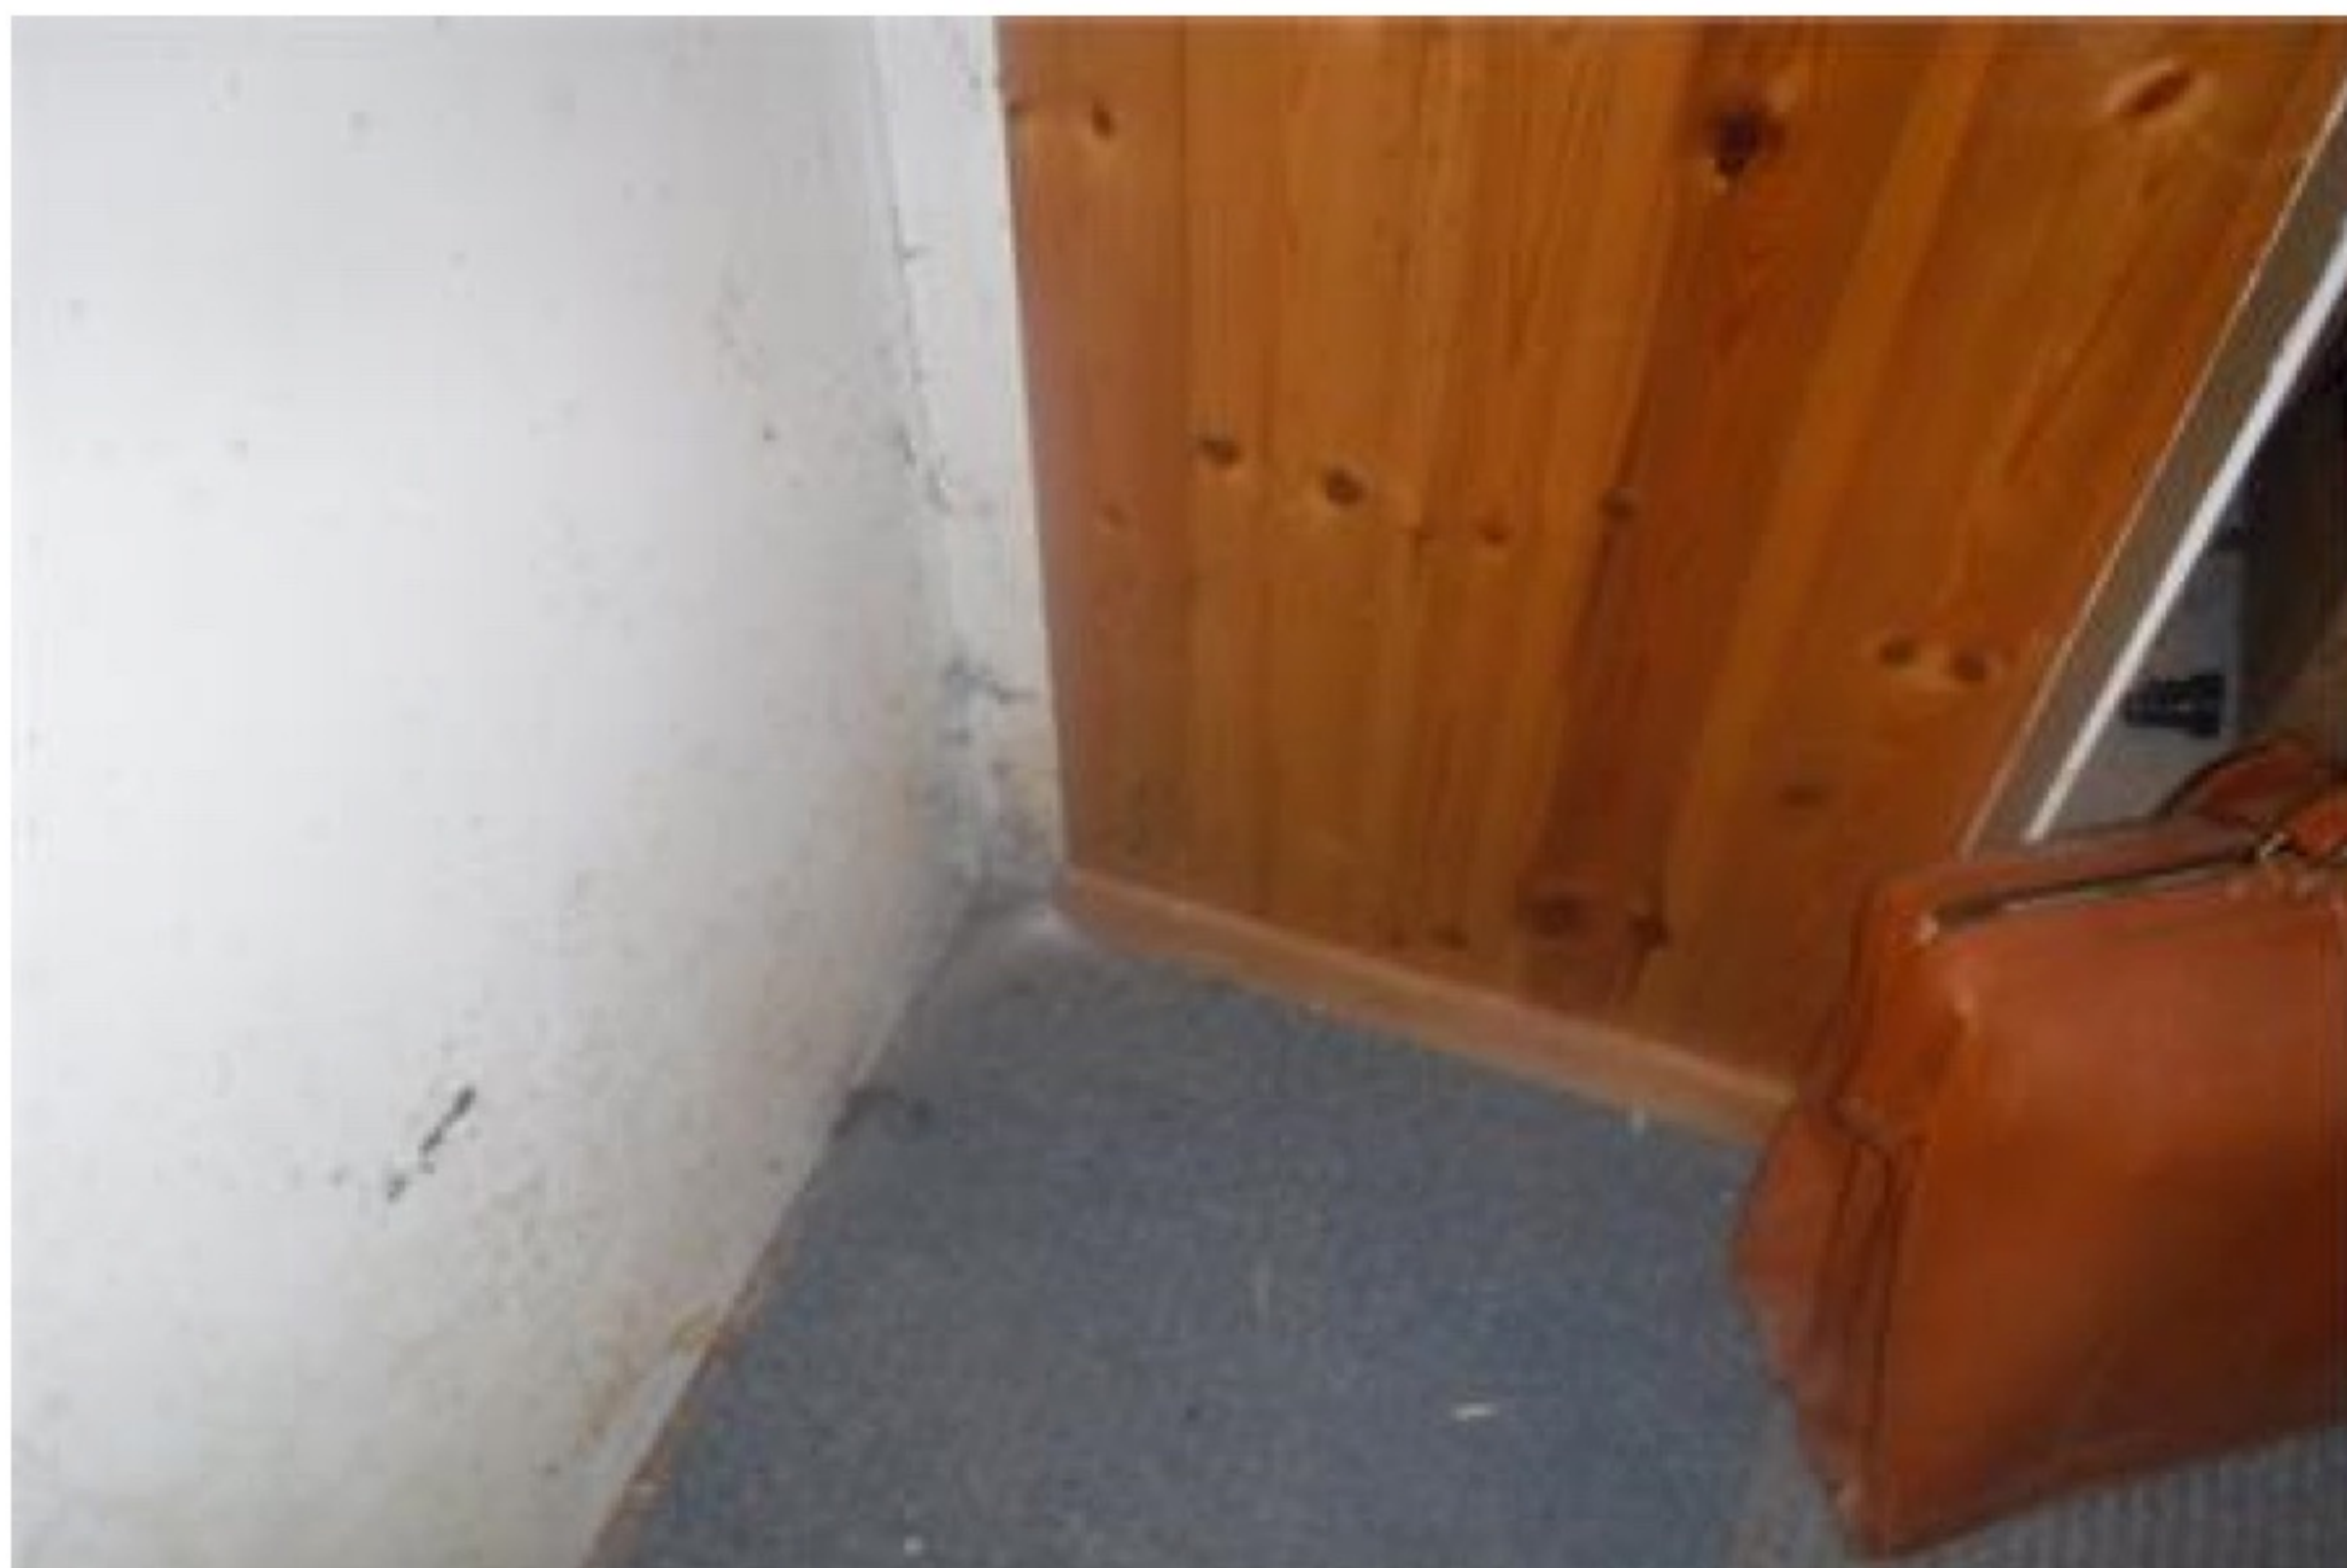
Det finns uppreglade och påreglade golv- och väggkonstruktioner i källaren som är fuktpåverkade (se i bilagan på sida 6). Utrymmena var delvis belamrade och gick inte besiktiga i sin helhet. Det rekommenderas att allt organisk material som har kontakt med betongplatta och ytterväggar tas bort och att bakomliggande konstruktioners skick/status kontrolleras. Om källaren ska inredas rekommenderas att kontakt med fackman sker för rätt åtgärd och val av fuktsäkra material.

Stickprovskontroll har utförts vid golvväggvinklar till uppreglade och påreglade konstruktioner. Kontroll av konstruktion visade fuktkvoter på ca 19% i påreglade konstruktioner. Det kritiska gränsvärdet för mikrobiell tillväxt brukar anges till ca 16-17% fuktkvot (FK).

Det rekommenderas att allt organisk material som har kontakt med betongplatta och ytterväggar tas bort och att bakomliggande konstruktioners skick/status kontrolleras. Om källaren ska inredas rekommenderas att kontakt med fackman sker för rätt åtgärd och val av fuktsäkra material.
