# ÖVERLÅTELSEBESIKTNING

## Östra Rödeby 2:116 Högalundsvägen 9, 373 43 Rödeby

Överlåtelsebesiktning av fast egendom enligt jordabalken

| Besiktningsnummer/<br>Uppdragsnummer | MG 2025-04-22/ 01 |

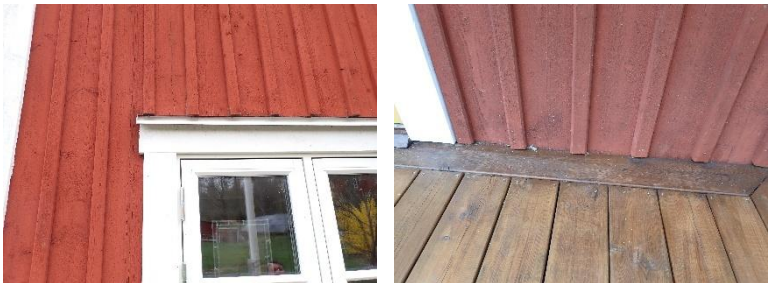
| Fasad | <p>Träpanel gällande huvudhus, komplementbyggnad och gästhus bedöms vara i ok skick.</p> <p>Träpanelen är målad med falu rödfärg.</p> <p>Denna typ av fasad har ett kontinuerligt målningsbehov.</p> <p>Målningsbehov finns i närtid (inom 2 år) framför allt gällande de mest solutsatta delarna och ändträ.</p> <p>Trädäck monterat direkt mot fasadpanelen innebär risk för att ökat fukttillskott mot träpanelen och bakomliggande konstruktioner.</p> <p>Stående vatten/ snö direkt mot träpanel/ syll ökar risken för skador.</p> <p>För att minska risken för skador så rekommenderas att det hålls rent från snö och naturskräp närmast fasaden.</p> <div data-bbox="544 815 1315 1097"> </div> |

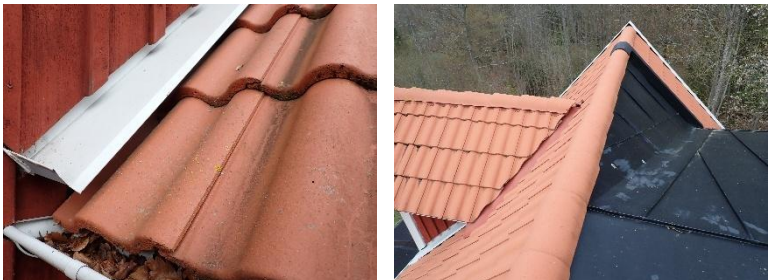
| Yttertak | <p>Takkonstruktionen är delvis ett parallelltak.</p> <p>Parallelltakkonstruktion innebär att underlagstak, isolering och luftspalt ej går att kontrollera. Utrymme mellan yttertak och innetak är ej besiktningsbart gällande snedtak.</p> <p>Det rekommenderas att fallet gällande hängränorna mot stuprör årligen kontrolleras/ justeras för att underlätta avrinningen och minska risken för skador.</p> <p>Takbeläggningen med betongpannor och plåt är i stort utan anmärkning.</p> <p>Glipande plåtar mot fasad. Dessa bör bockas ner mot takpannor för att minska risken för skador.</p> <div data-bbox="544 1650 1315 1928"> </div> |

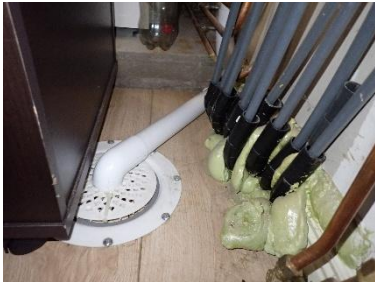
| Pannrum | <p>Utrymmet är ej fuktsäkrat.<br/>Detta ökar risken för skador vid eventuellt läckage.<br/>Då golvbrunn finns monterad så minskar det risken för större skador.</p> <p>Vid fuktindikering som utfördes i utrymmet noterades inga förhöjda fuktvärden vid besiktningstillfället.</p> |

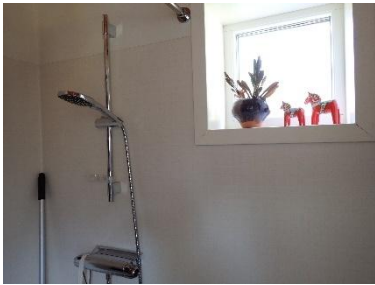
| Dusch/ Wc/ Tvätt | <p>Fönster i duschzon innebär risk för skador i angränsande konstruktioner vid oaktsamhet.</p> <p>Vid fuktindikering som utfördes i utrymmet noterades inga förhöjda fuktvärden vid besiktningstillfället.</p> |

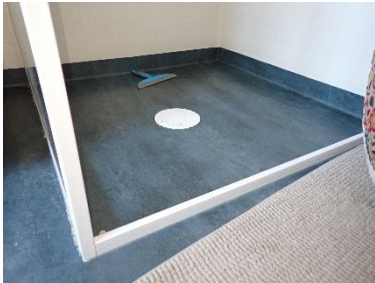
| Dusch/ Wc | <p>Klack monterad på golv vid duschzonen.</p> <p>Denna är monterad för att hålla vatten inom duschzonen.</p> <p>Det innebär också att eventuellt övrigt läckage i utrymmet ej kan nå golvbrunnen.</p> <p>Vid fuktindikering som utfördes i utrymmet noterades inga förhöjda fuktvärden vid besiktningstillfället.</p> |
