Besiktningssprotokoll

Försäkringsbesiktning för Anticimex Säljarförsäkrat

Fastighetsbeteckning: Fyllhammaren 7	
Fastighetsägare: Rolf Boström	
Fastighetsadress: Tvärgatan 8	
Postnummer: 981 37	Ort: Kiruna

Besiktningdatum: 2022-03-16	Protokollnummer: 66813728
Temperatur: -2	Väderlek: Klart
Tekniker: Joel Esberg	
E-post: joel.esberg@Anticimex.se	
Kontor: Piteå	
Närvarande: Rolf Boström

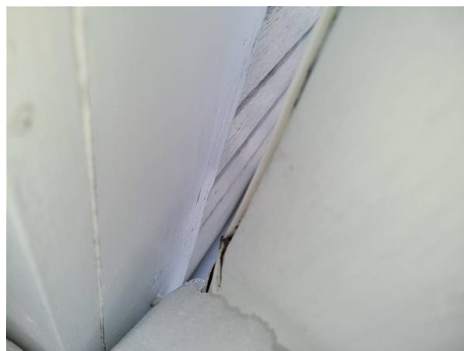
Rötskador på takfotsbrädor och vindskivor. På grund av detta ökar risken för att fukt tar sig in i omkringliggande konstruktioner.
