**Fastighetsuppgifter**

Västra Nättraby 7:41

Hallengrensvägen 14

**Besiktningsuppgifter**

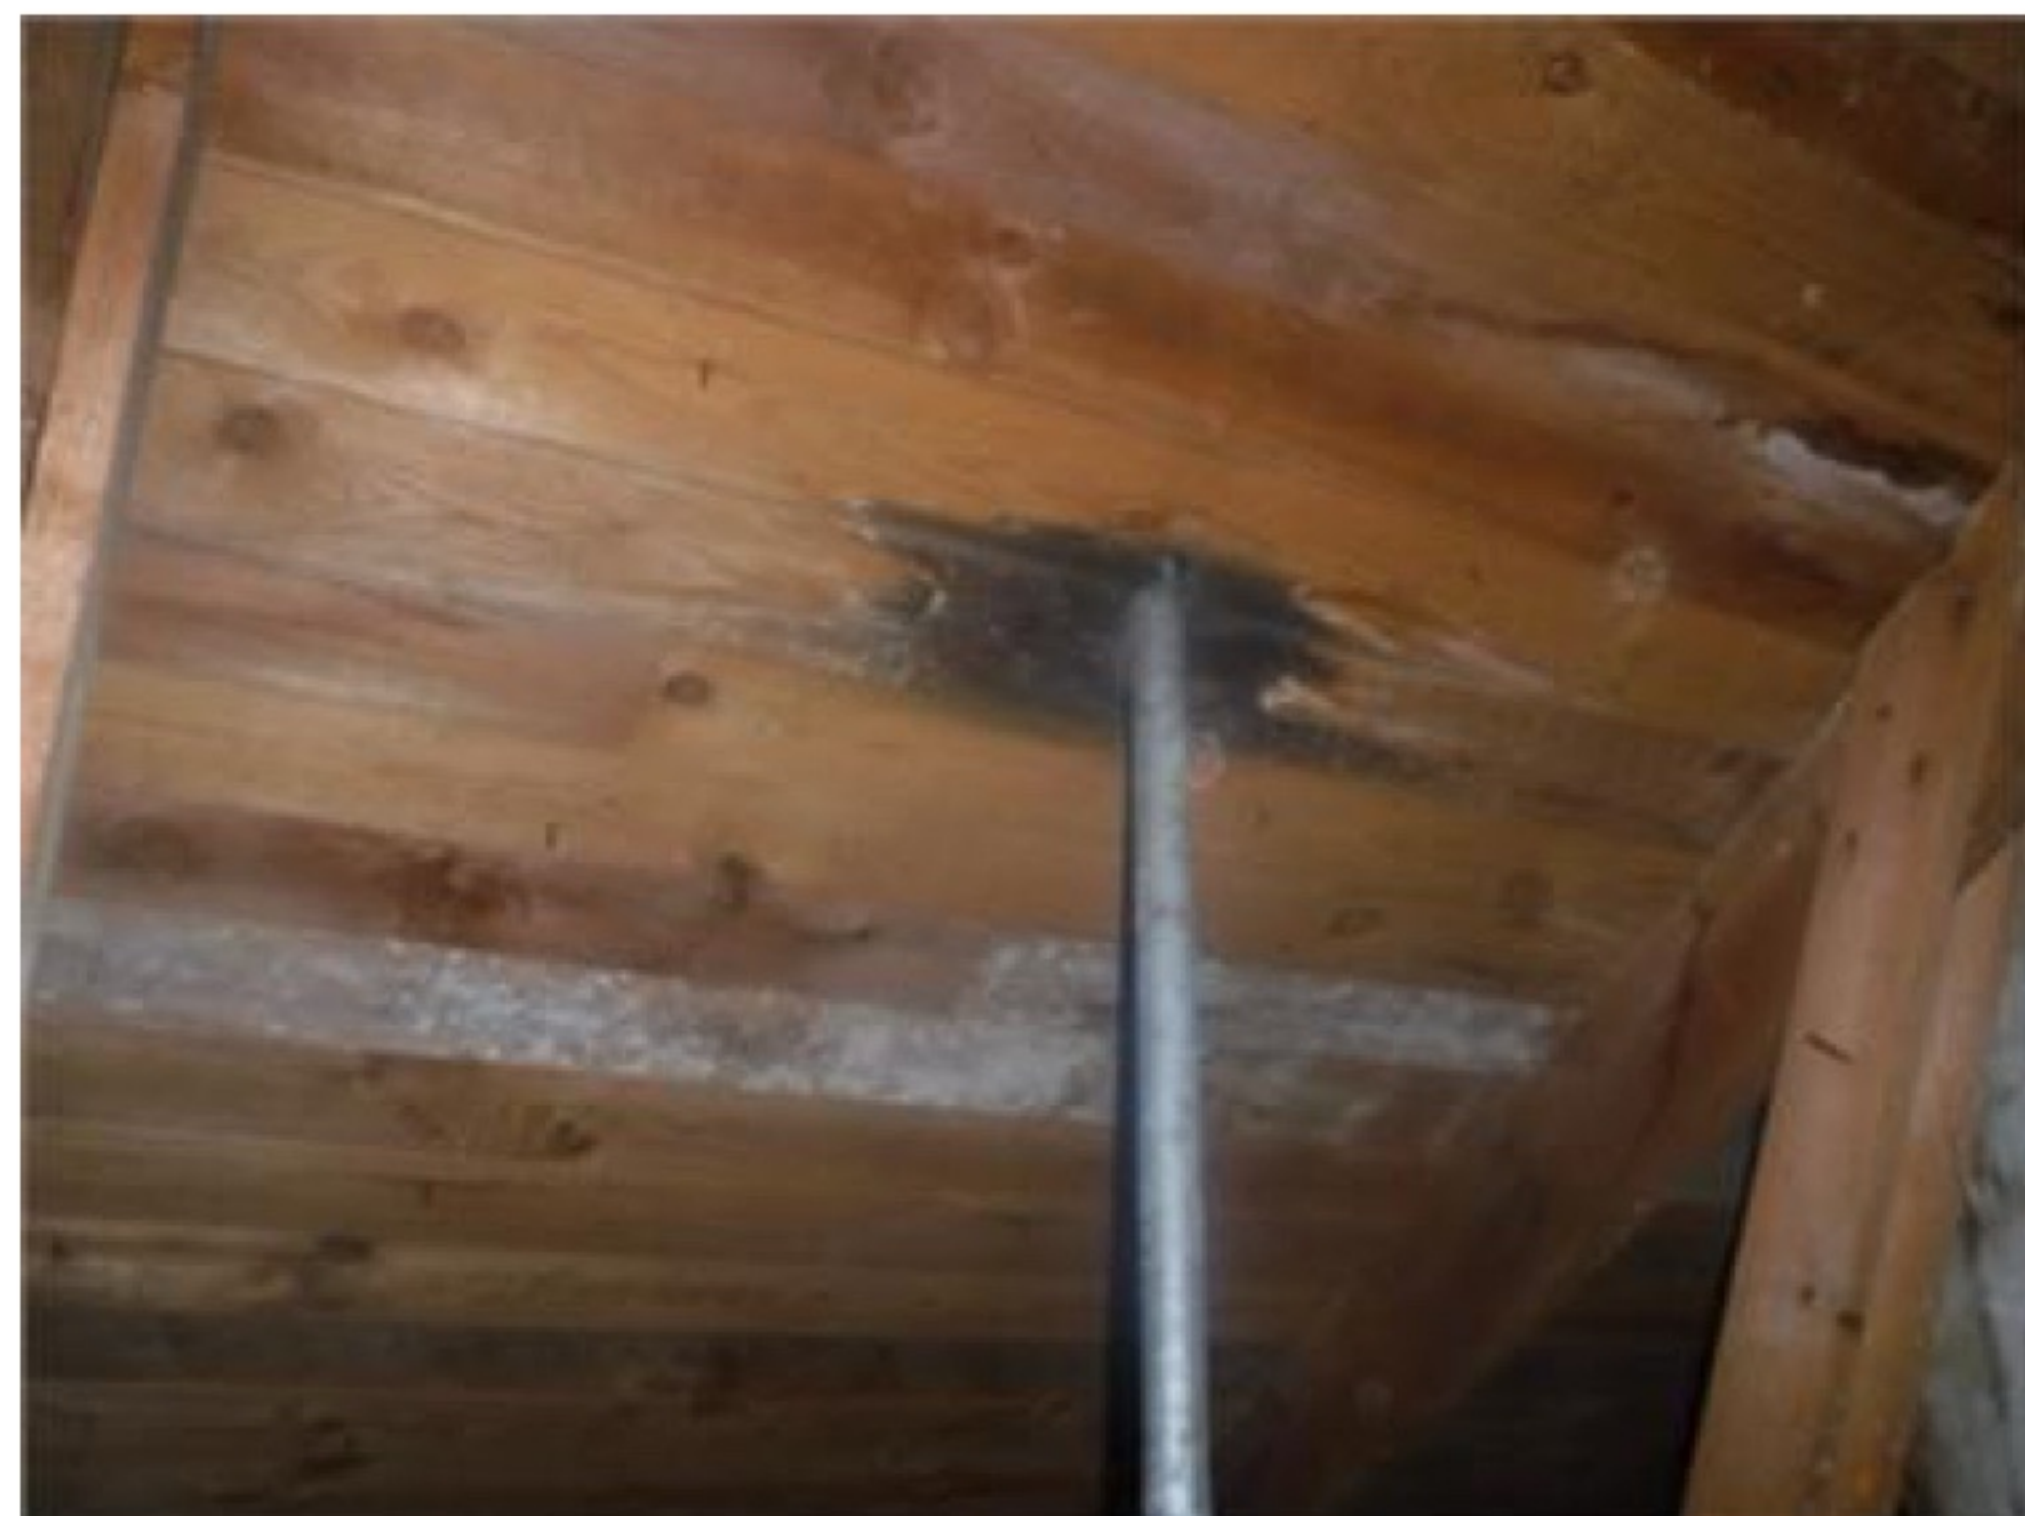
| Besiktningsresultat | | | | | |
|---|---|---|---|---|---|
| Vind | | | x | | Det finns spår av fuktinträngningar på insidan av yttertaket, ingen hög fukt mättes vid besiktningen men då det finns brister på yttertaket kan det inte uteslutas befintliga läckage. |

Vind: Det finns spår av fuktrinrängningar på insidan av yttertaket, ingen hög fukt mättes vid besiktningen men då det finns brister på yttertaket kan det inte uteslutas befintliga läckage.
