# ÖVERLÅTELSEBESIKTNING

## Östra Rödeby 2:116 Högalundsvägen 9, 373 43 Rödeby

Överlåtelsebesiktning av fast egendom enligt jordabalken

| Besiktningsnummer/<br>Uppdragsnummer | MG 2025-04-22/ 01 |

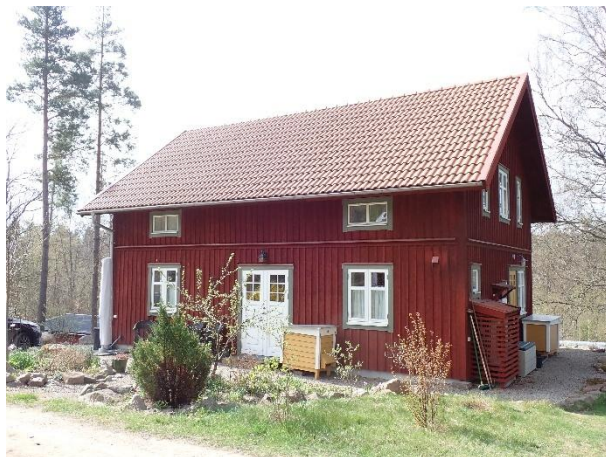
## KOMPLEMENTHUS

| Utvändigt | <p>Takbeläggning bedöms utan anmärkning.<br/>Takbeläggningen är besiktigad från mark på grund av ej taksäkerhet/ steg.</p> <p>Träpanel bedöms i ok skick och har ett målningsbehov i närtid.<br/>Fönster är utan anmärkning.</p> <p>Vinden är isolerad med lösull och är utan anmärkning.<br/>Snedtak är ej möjligt att besiktiga.</p> |
